PARECER TÉCNICO SOBRE INCÊNDIO EM VEÍCULO

Marcos Augusto Monteiro

12/04/2021

Segundo consta, trata-se de um incêndio ocorrido no dia 20/03/2021 por volta das 21:41 horas, na Rodovia GO-010, KM 141, Zona Rural de Vianópolis-GO, envolvendo a unidade automotiva aqui caracterizada como V1(RANGER). Em consequência do evento houve apenas danos materiais na unidade envolvida.

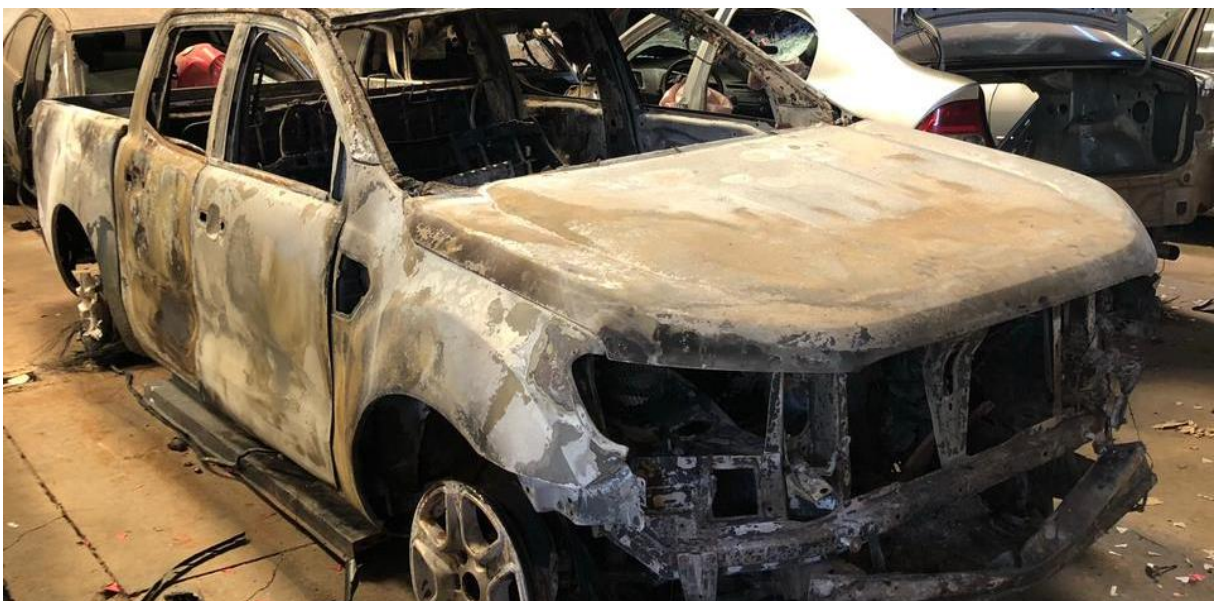
Examinando o de modo detalhado e criterioso o veículo, constatamos que não restou materiais passíveis de combustão no habitáculo do veículo que não houvesse sofrido ação direta das chamas, tendo sido totalmente comburido tudo que não fosse metálico, do piso ao teto.

Estas características nos permitiram inferir, de imediato, que o foco inicial do incêndio se deu no habitáculo do veículo e em ponto baixo, contíguo ao piso ou pouco acima do mesmo.

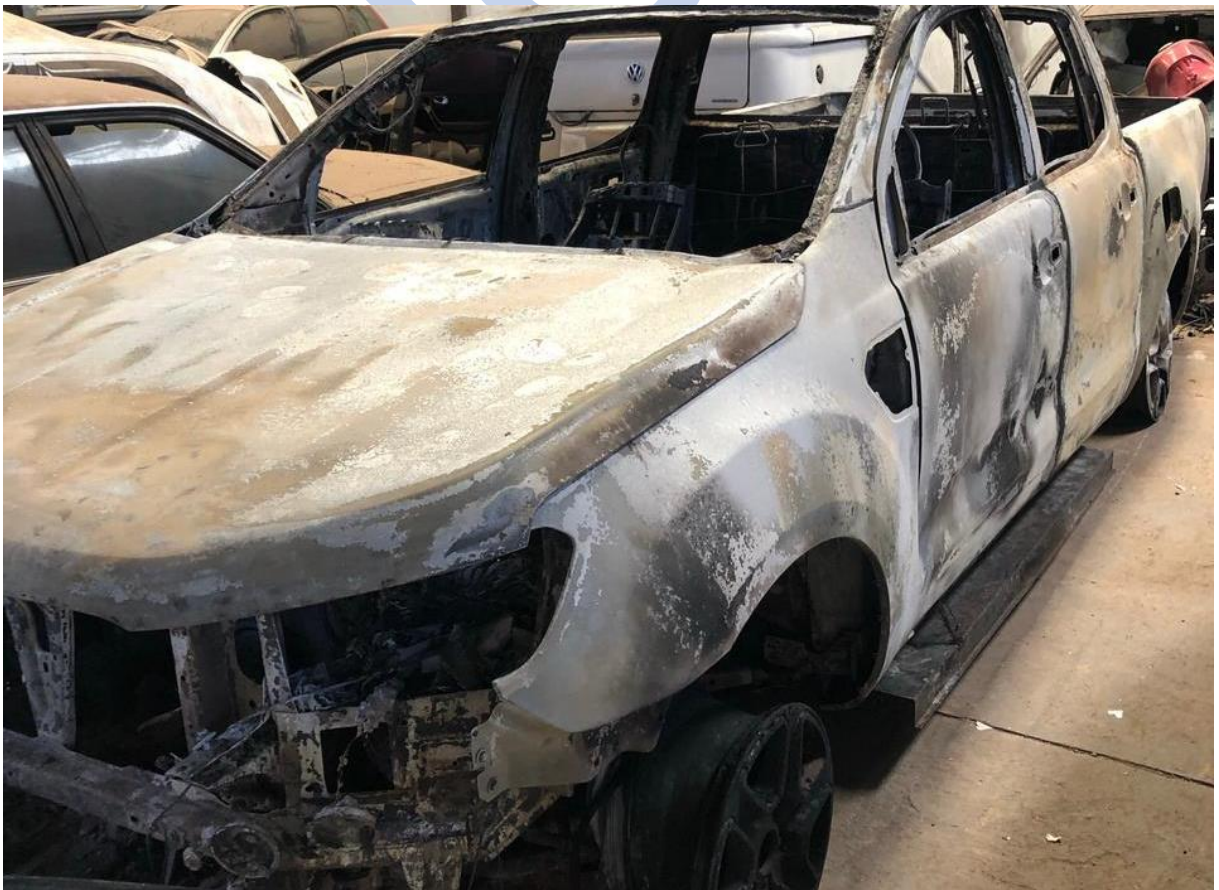
1- A carcaça do veículo (lataria) sofreu danos em toda a sua extensão, em função de ação direta das chamas (combustão da pintura, prime, etc) e do calor intenso (deformações da lataria), etc.

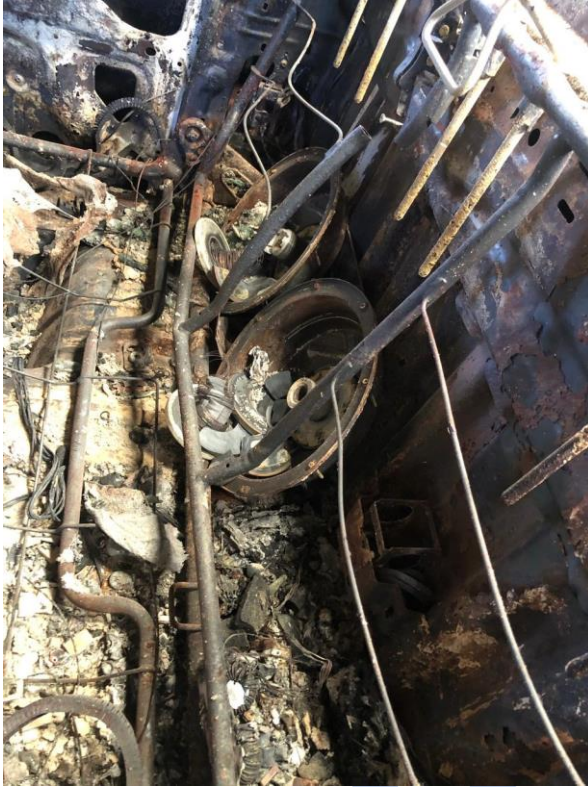
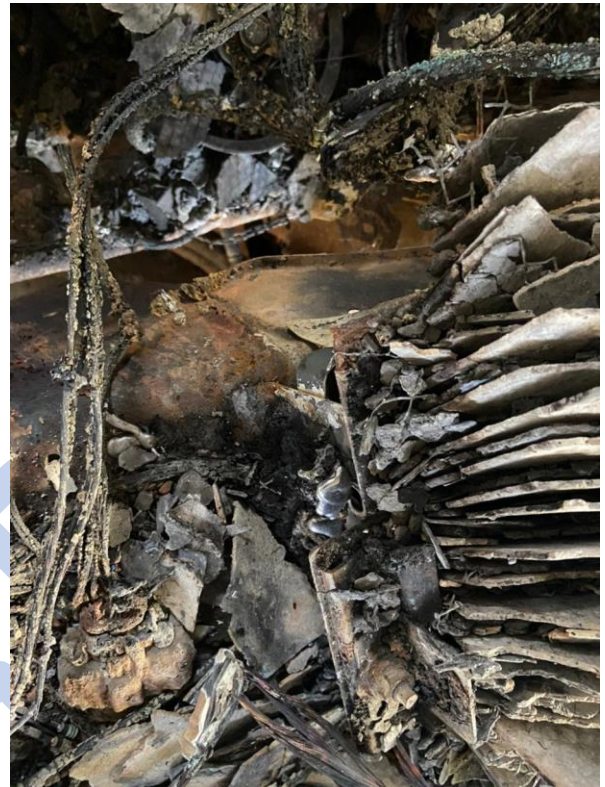
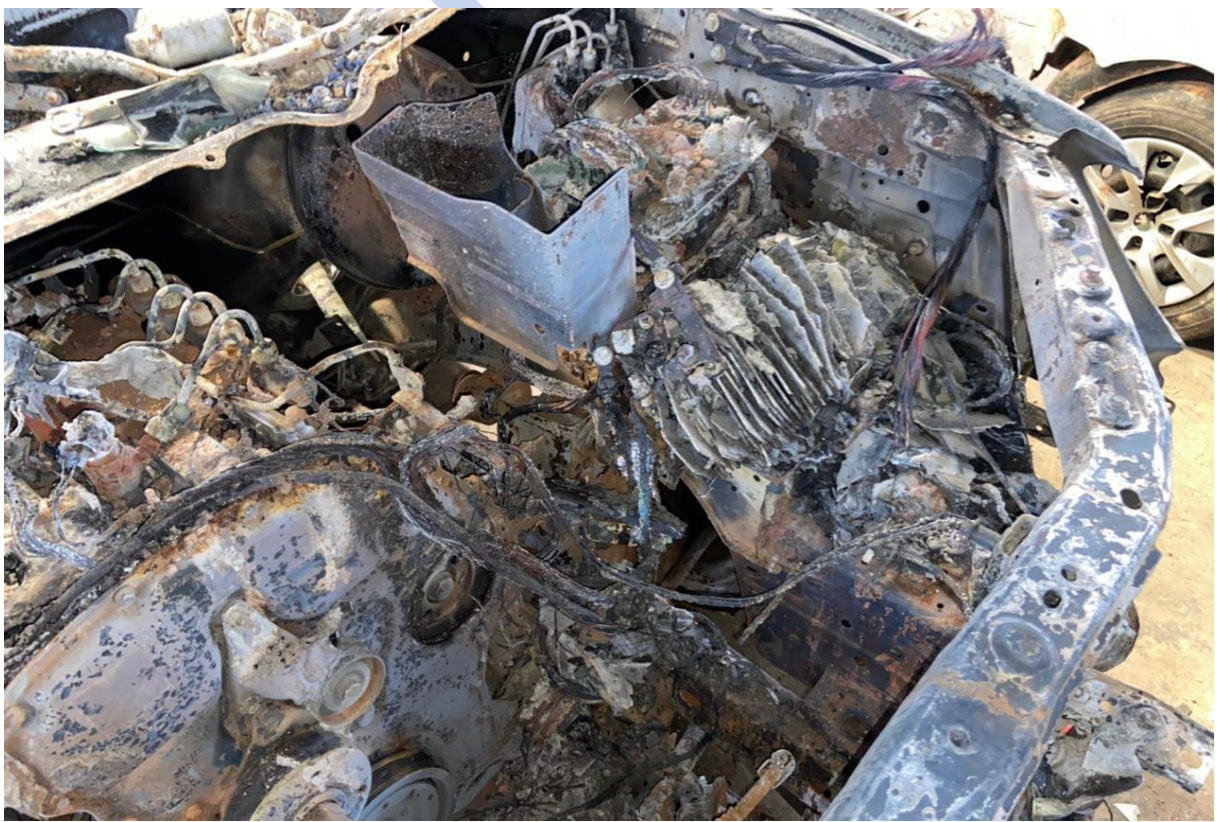
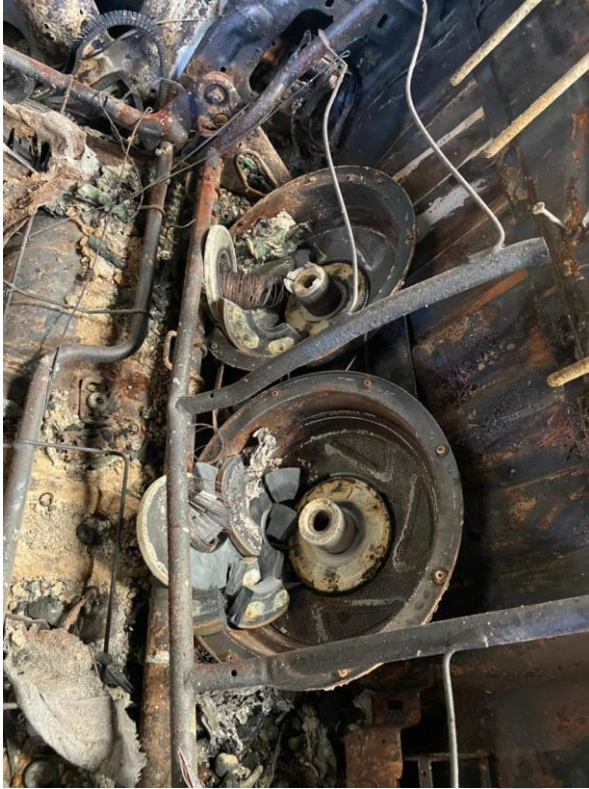
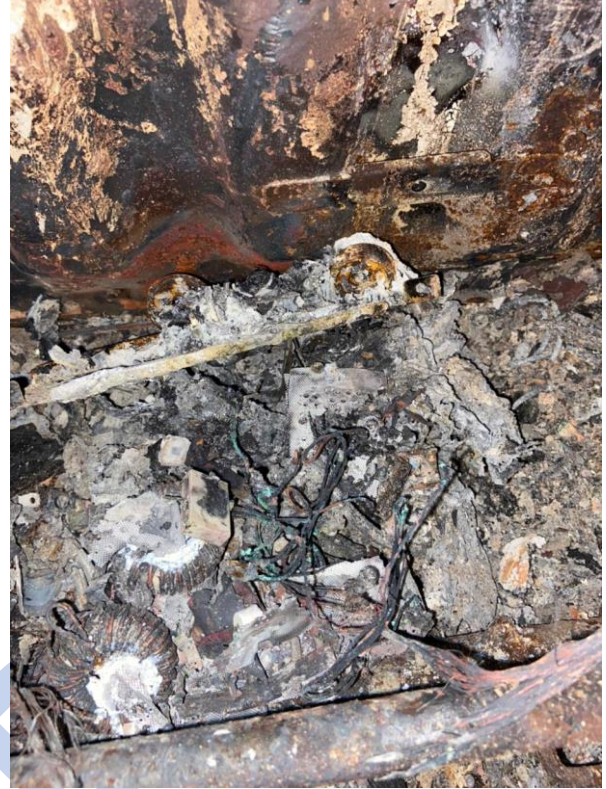
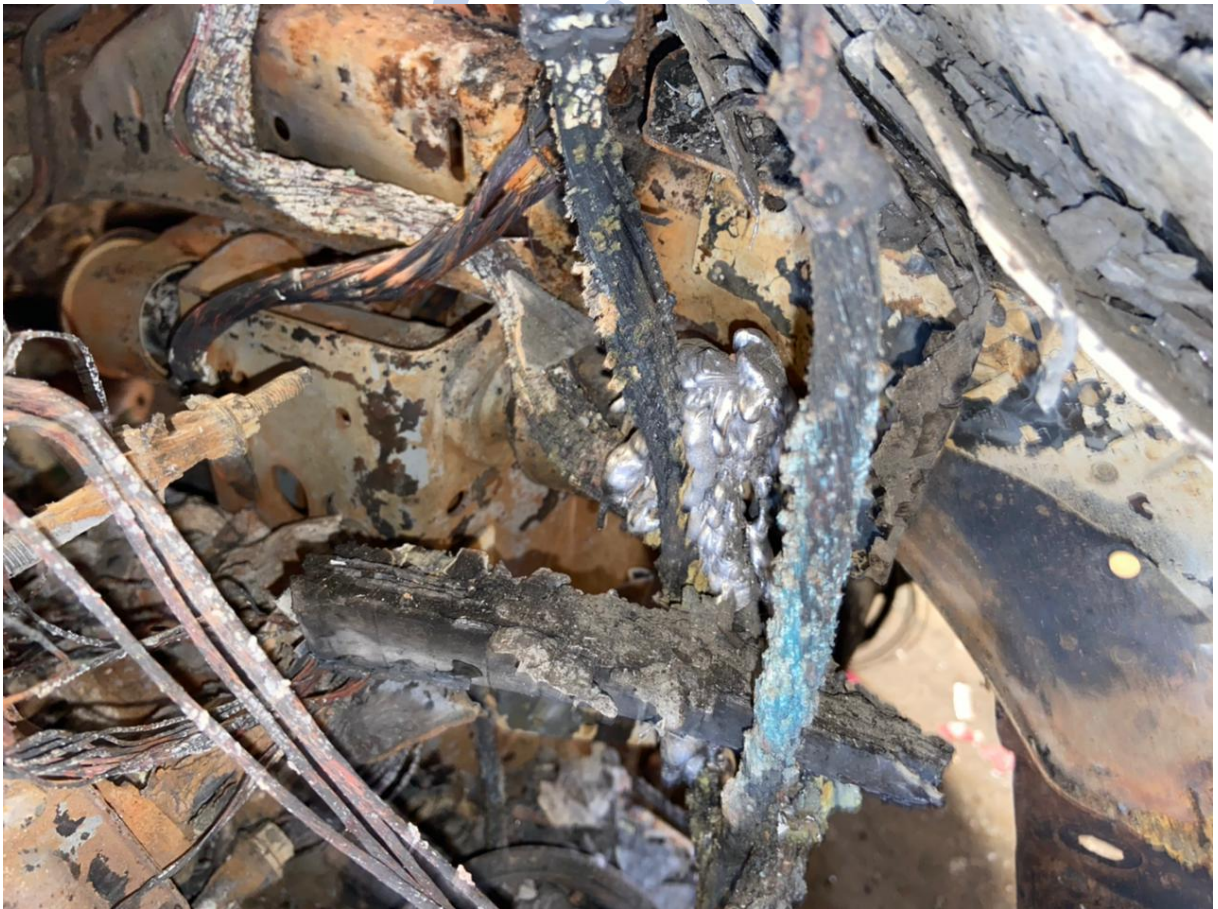
2- No habitáculo do veículo, constatamos que todos os materiais combustíveis foram comburidos, do piso ao teto (carpetes, tapetes, estofamentos e revestimentos dos bancos, forrações das portas, painel de instrumentos, forro do teto, etc.)

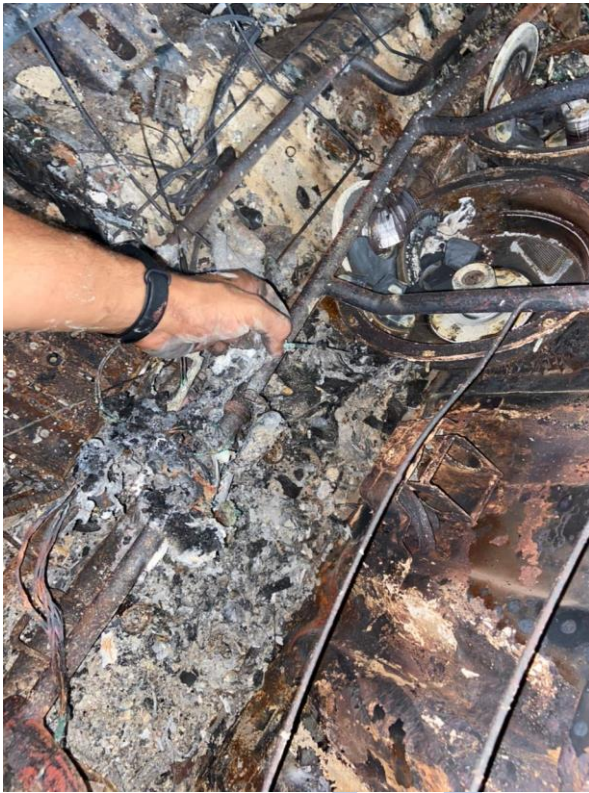
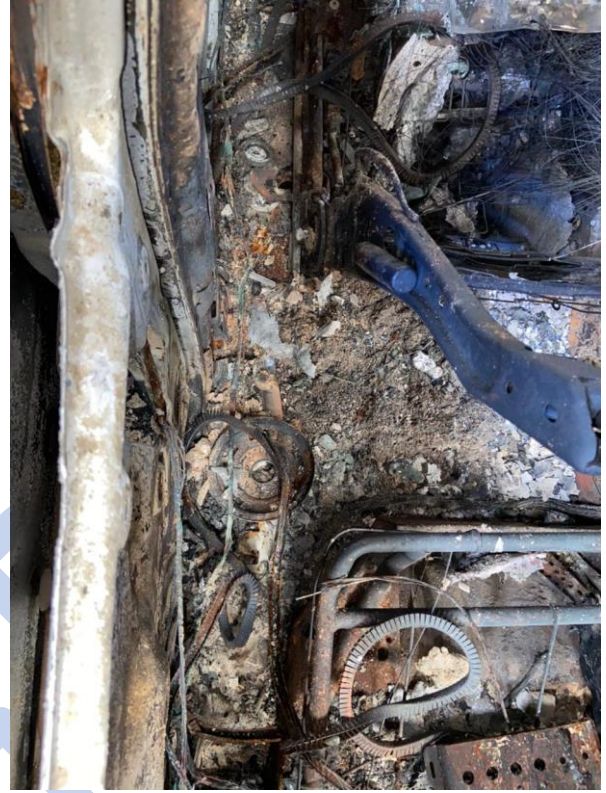
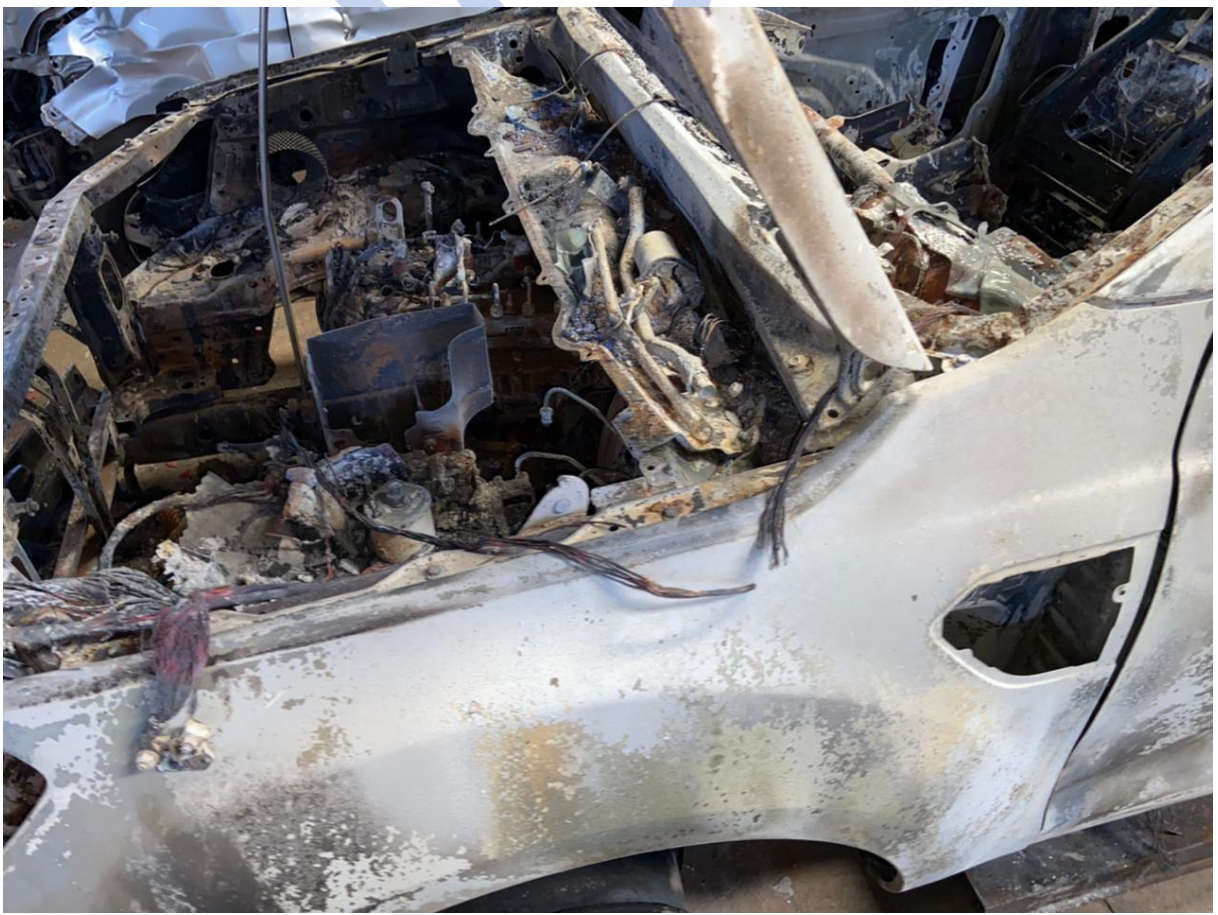
3- Os bancos dianteiros e traseiros: Encontravam-se com a forração e o estofamento totalmente comburidos, por ação direta das chamas

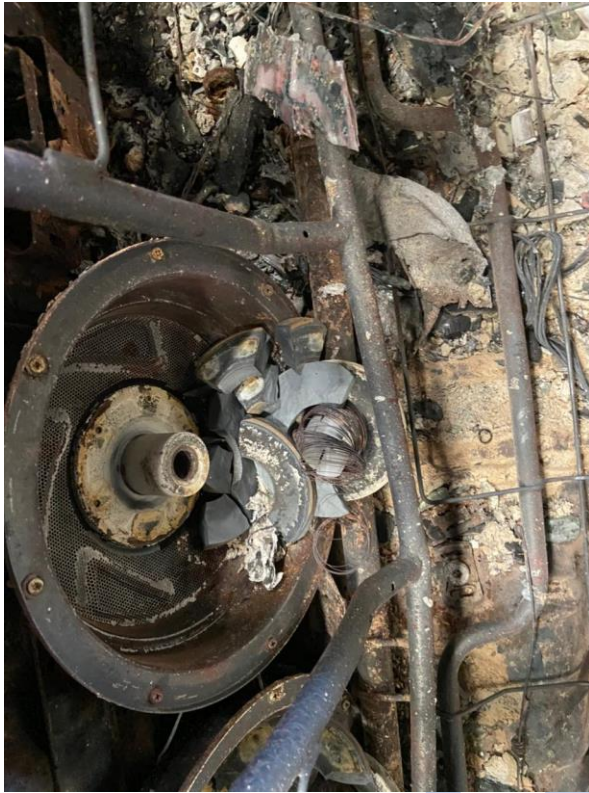
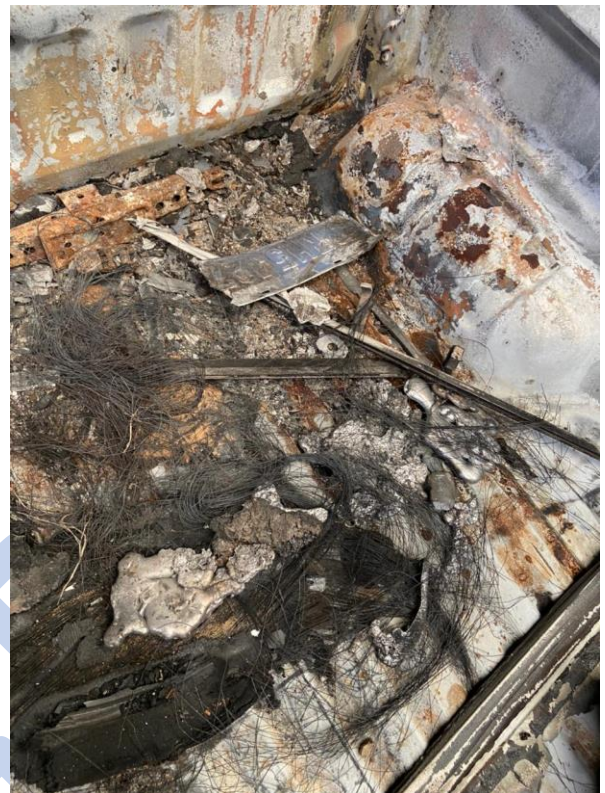
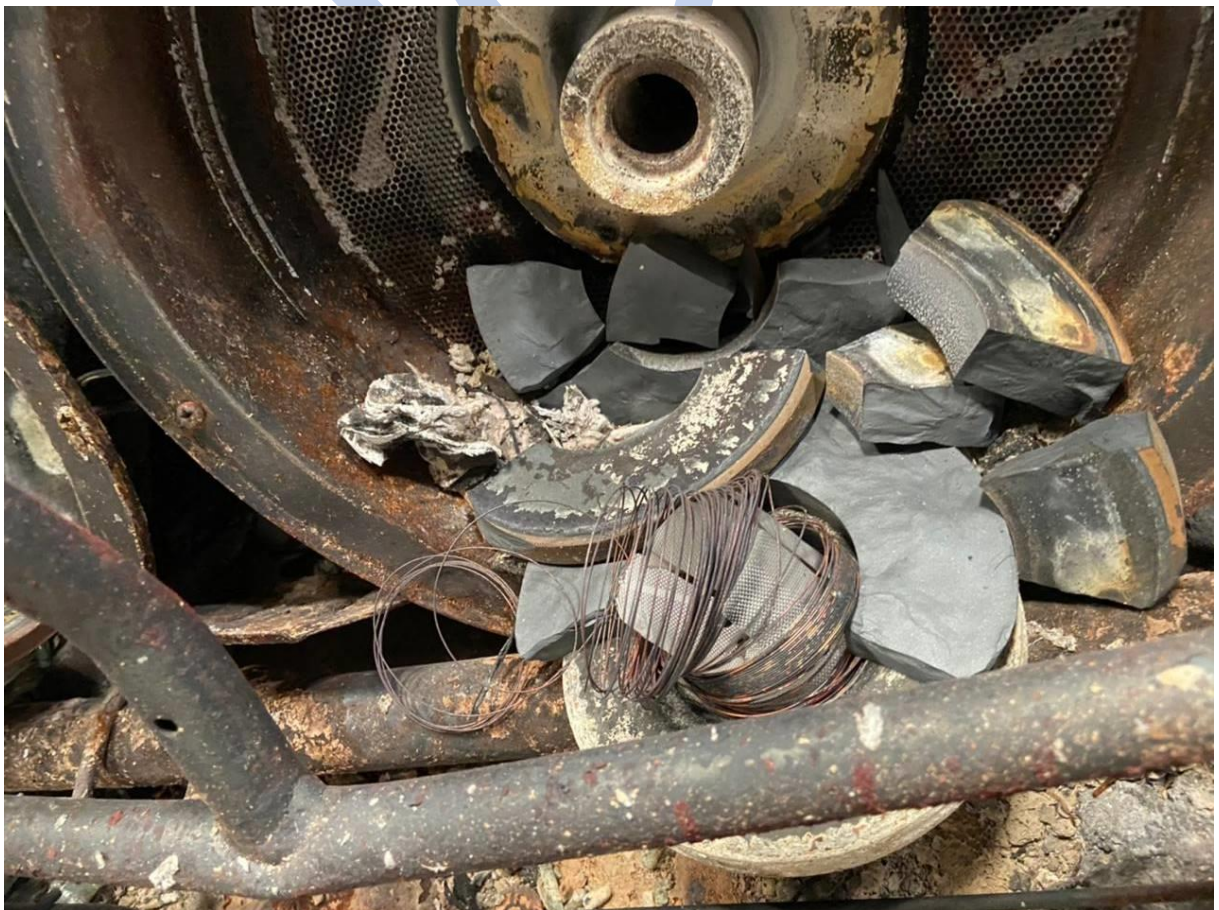
4- Materiais combustíveis que se encontravam originalmente atrás do banco traseiro e na carroceria, como caixa de som (caixa de graves) de mdf, amplificador, pirâmide etc, sofreram combustão parcial.

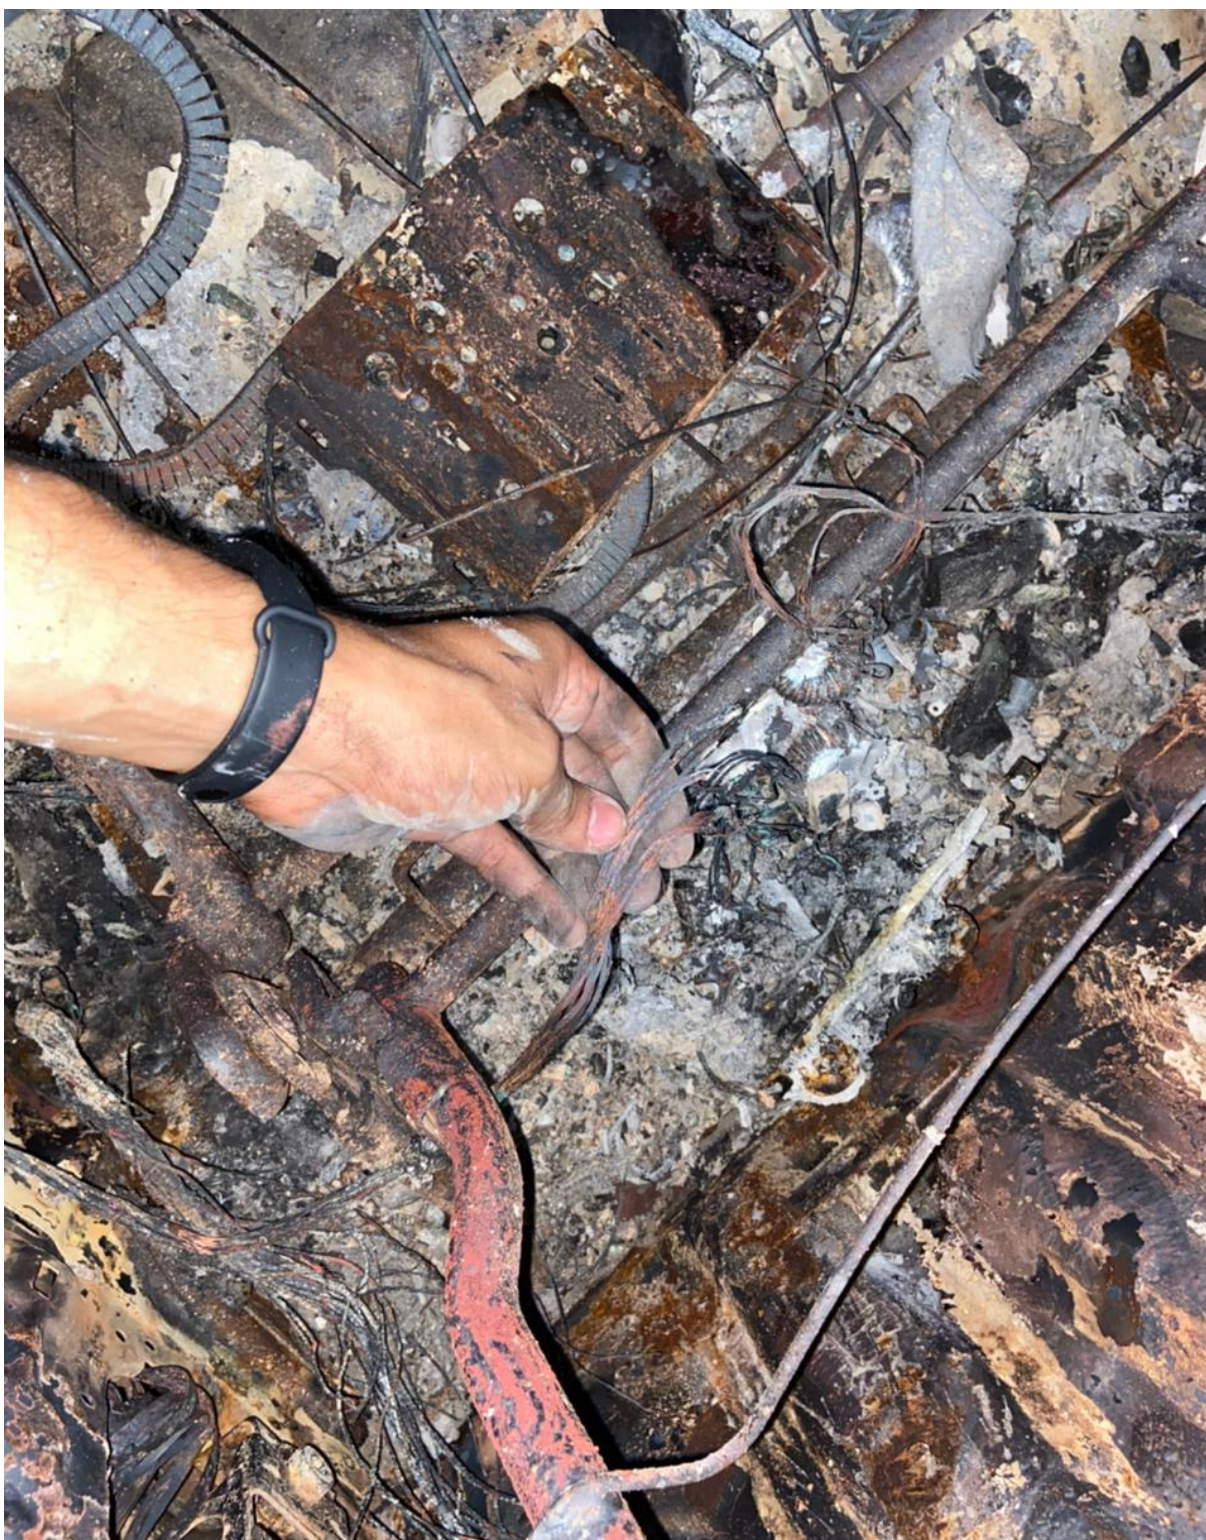
Examinamos criteriosamente toda a fiação presente no veículo e não constatamos “fusões em pérola primárias”

No entanto, constatamos os vestígios inequívocos de curto-circuito, ocorrido entre um cabo elétrico, conectado ao polo positivo da bateria, e a carcaça do veículo (ligada ao polo negativo). O cabo elétrico, de bitola 4 Awg, conectava o polo positivo da bateria (conector instalado ao lado da bateria, no cofre do motor) ao amplificador de “caixas de grave”, instalada atrás do encosto do banco traseiro do veículo.

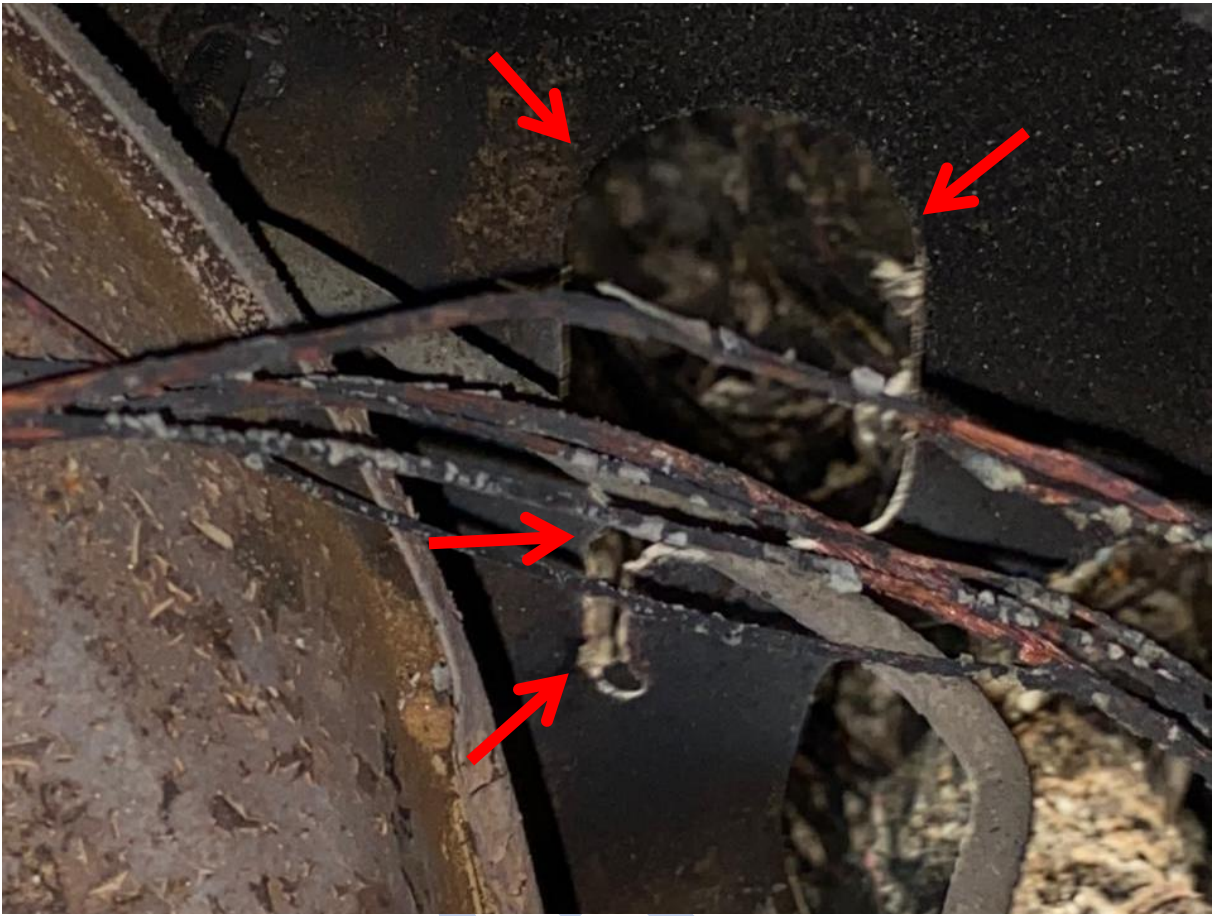
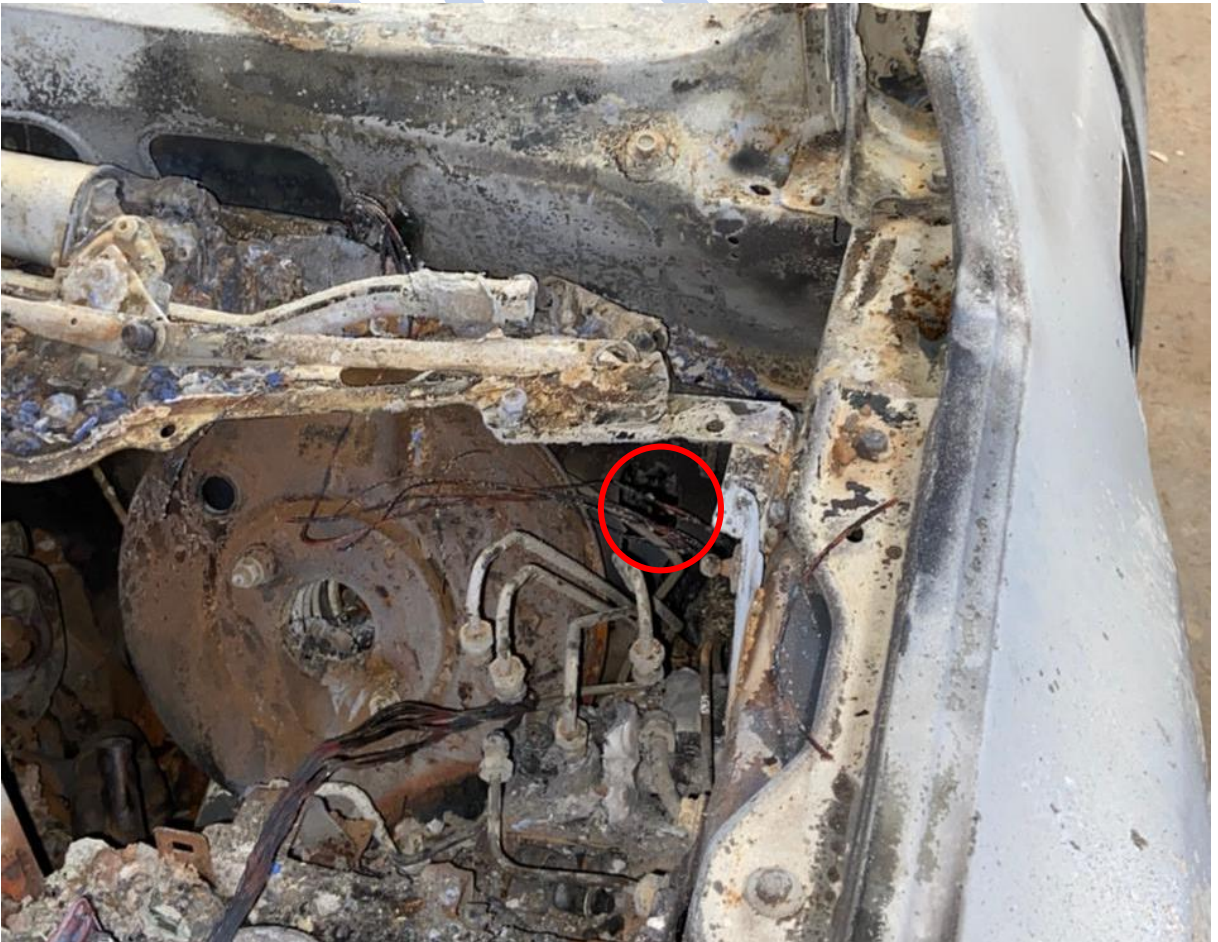
No veículo incendiado, a peça plástica (indicada pelas setas vermelhas) foi retirada para dar passagem ao cabo do sistema de som.

No trajeto da fiação, entre a bateria e o habitáculo do veículo, o cabo apoiava no bordo do orifício no painel metálico mostrado nas fotos acima. Os bordos do orifício apresentavam características cortantes. Com a movimentação do veículo, o cabo elétrico também movimentava-se contra os bordos do orifício. O contínuo “esfregaço” do cabo contra o afiado bordo do orifício, provocou o rompimento da capa de material antichamas e isolante elétrico do cabo, expondo a fiação elétrica energizada com carga positiva, que entrou em contato com a carcaça energizada com carga negativa. Ocorreu então curto circuito, com intenso “faiscamento”, com consequente fusão da chapa metálica da carcaça do veículo e rompimento do cabo elétrico.

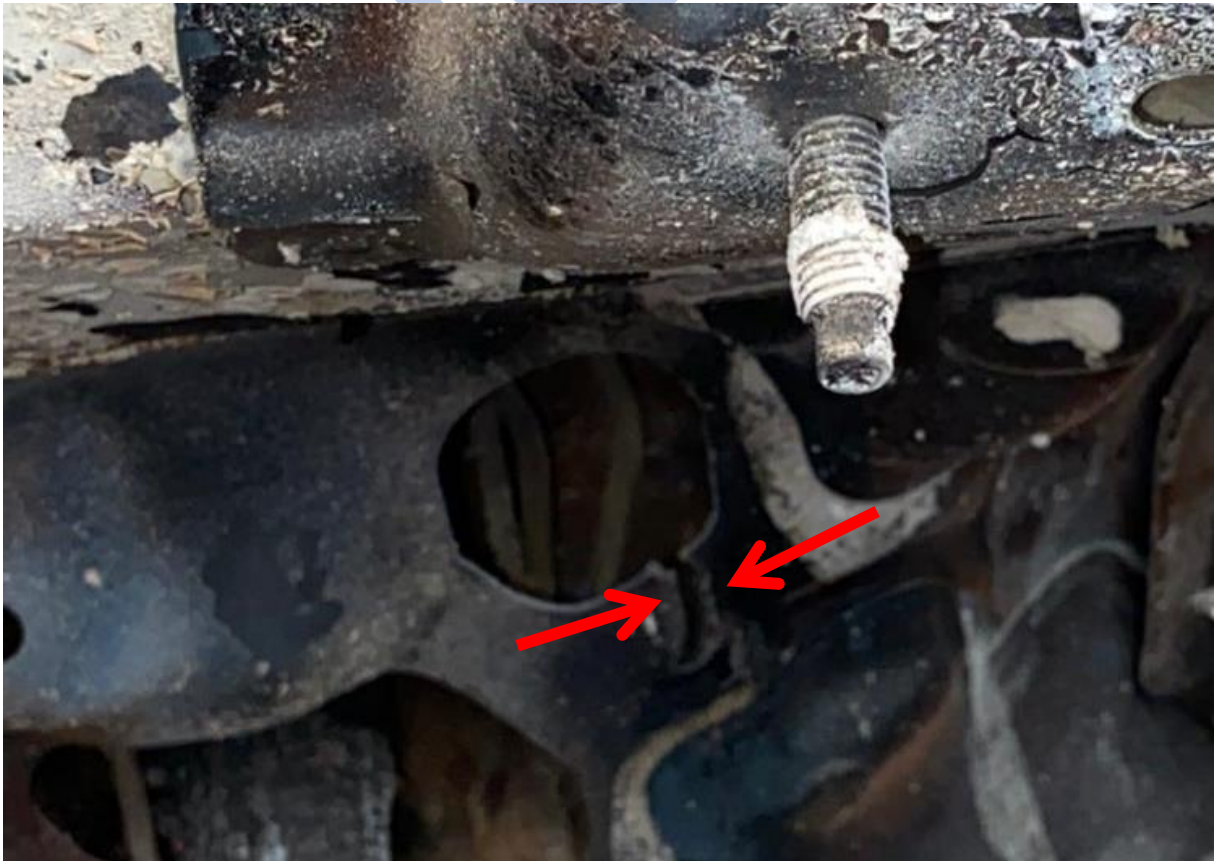
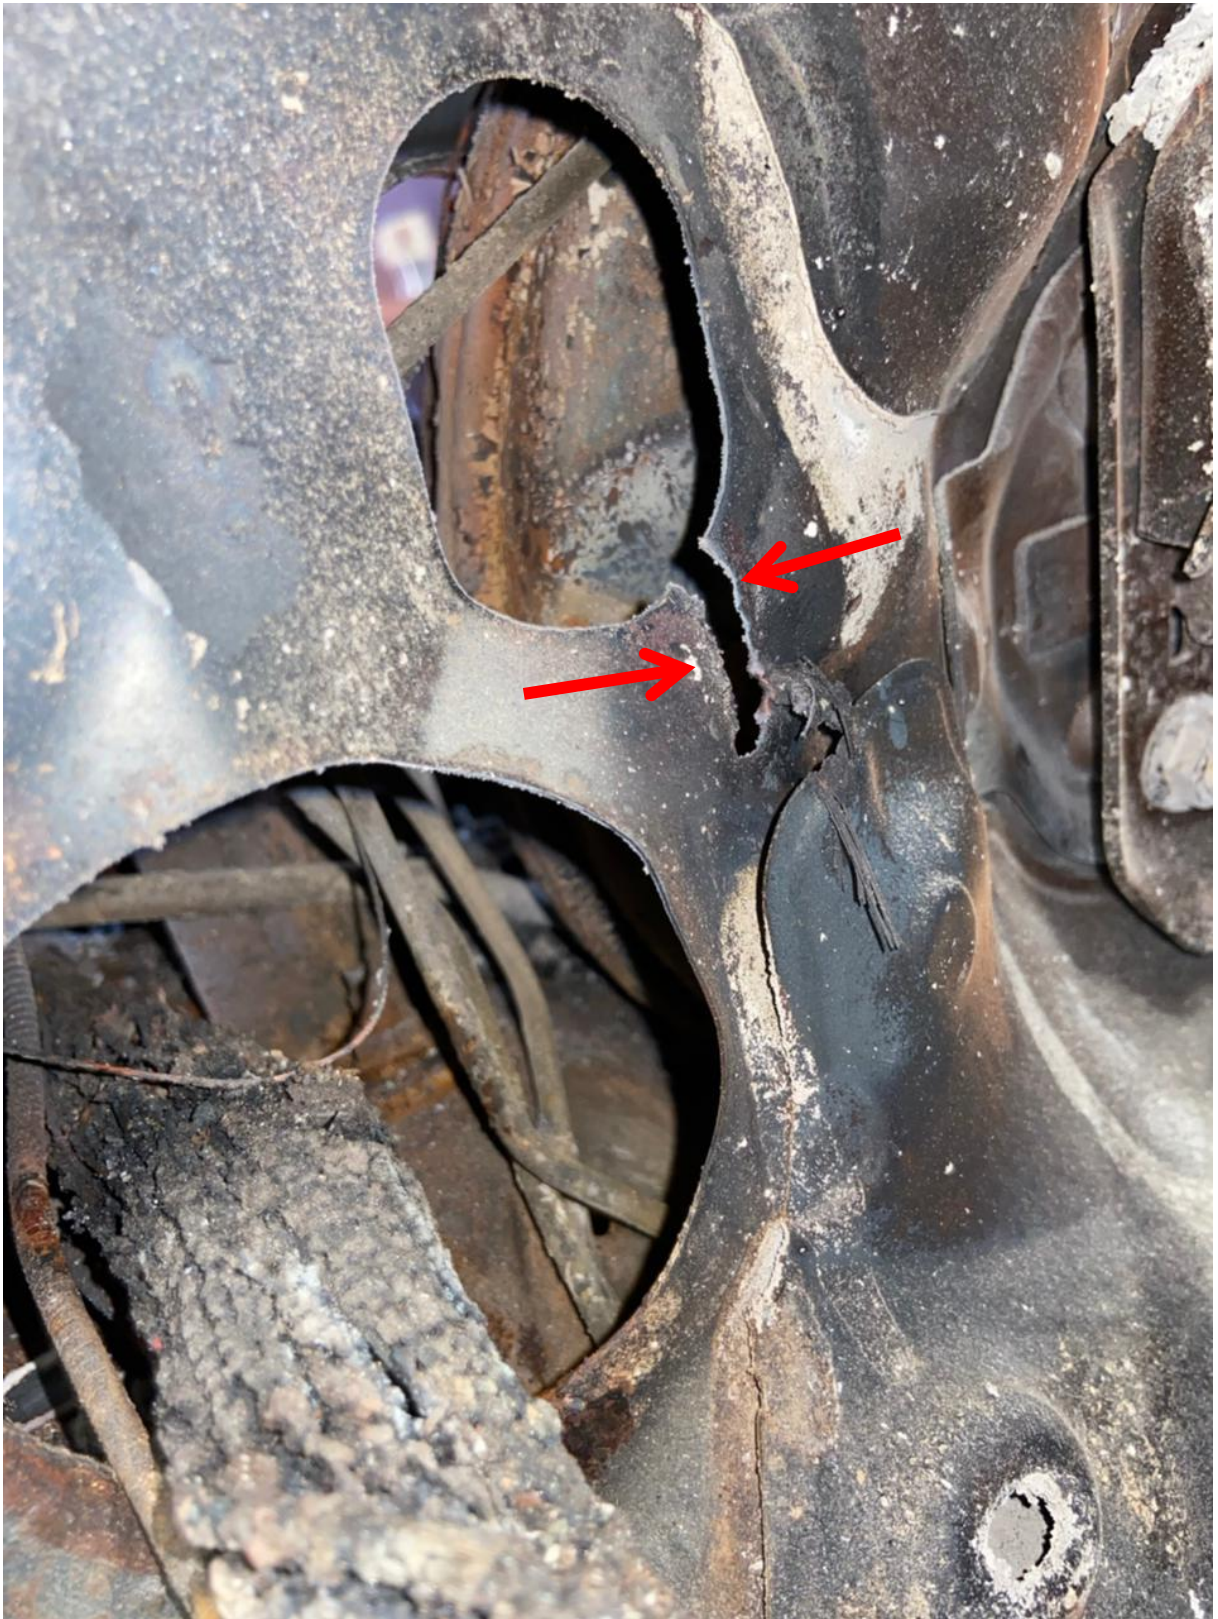
As setas vermelhas, nas fotos abaixo, mostram o local onde houve fusão da chapa metálica da carcaça do veículo.

Metal em fusão precipitou no piso do veículo, junto aos pedais da acelerador e freio, iniciando incêndio nos materiais combustíveis existentes sobre o piso (tapete, carpete, etc).

O mapeamento das áreas comburidas e deformadas pelo calor, acima descritos, nos permitem afirmar categoricamente que as fusões na carcaça do veículo, constatadas, estavam inseridas na região do FOCO INICIAL DAS CHAMAS, em materiais combustíveis existentes junto ao piso do habitáculo do veículo e, portanto, constituíram os AGENTES ÍGNEOS que deram início às chamas.

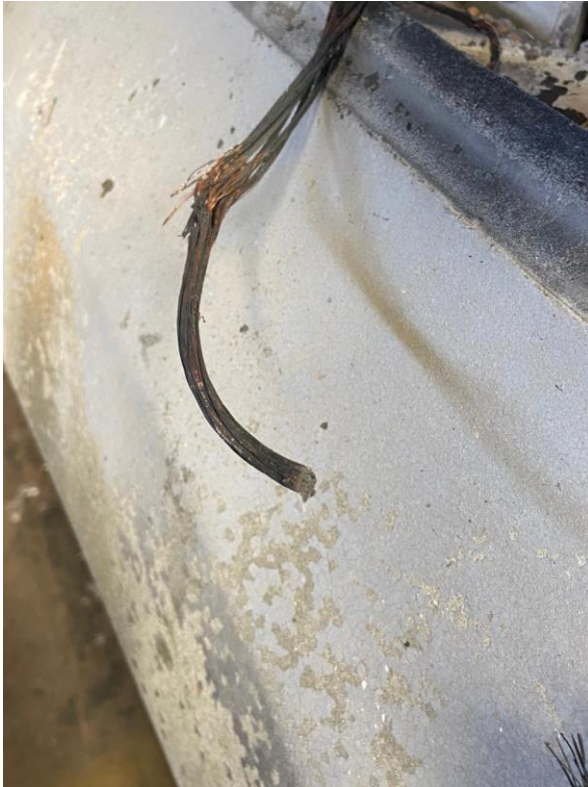
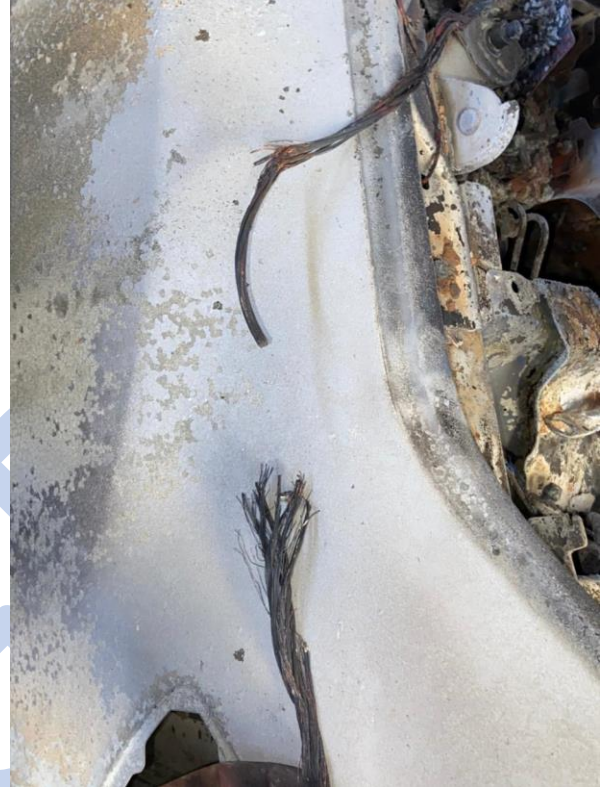
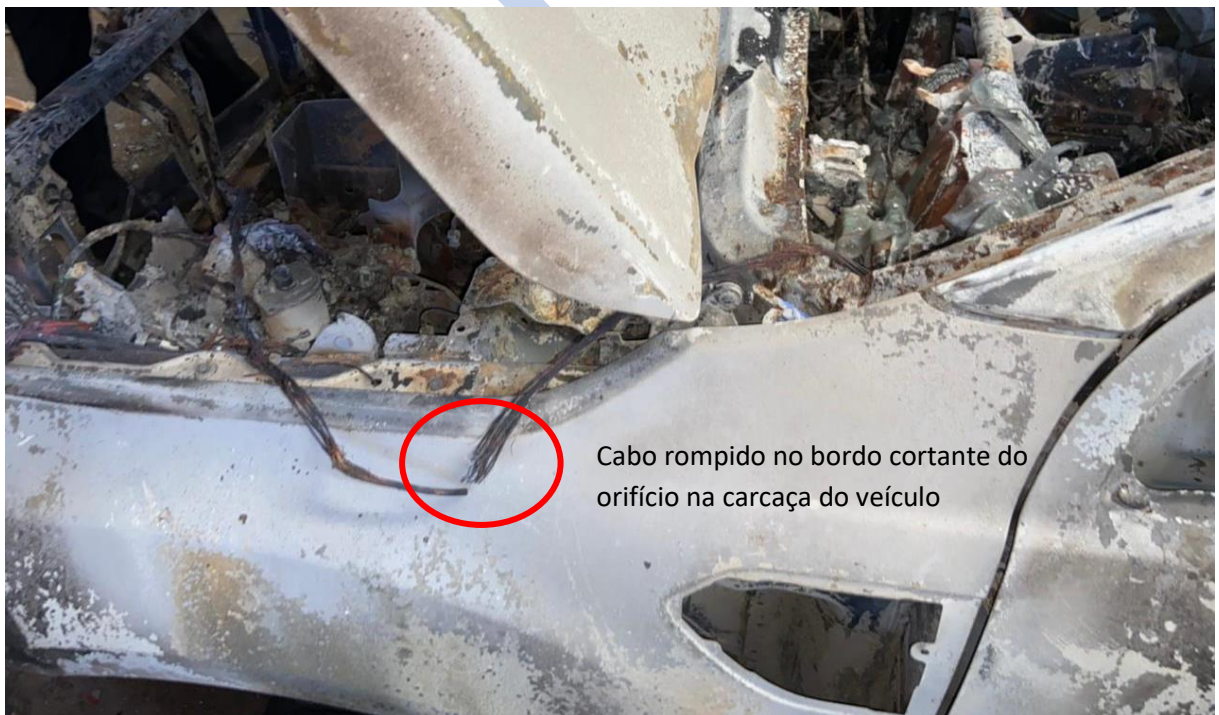
O cabo elétrico que foi passado ao orifício acima, rompeu-se por fusão devido ao efeito joule do curto circuito:

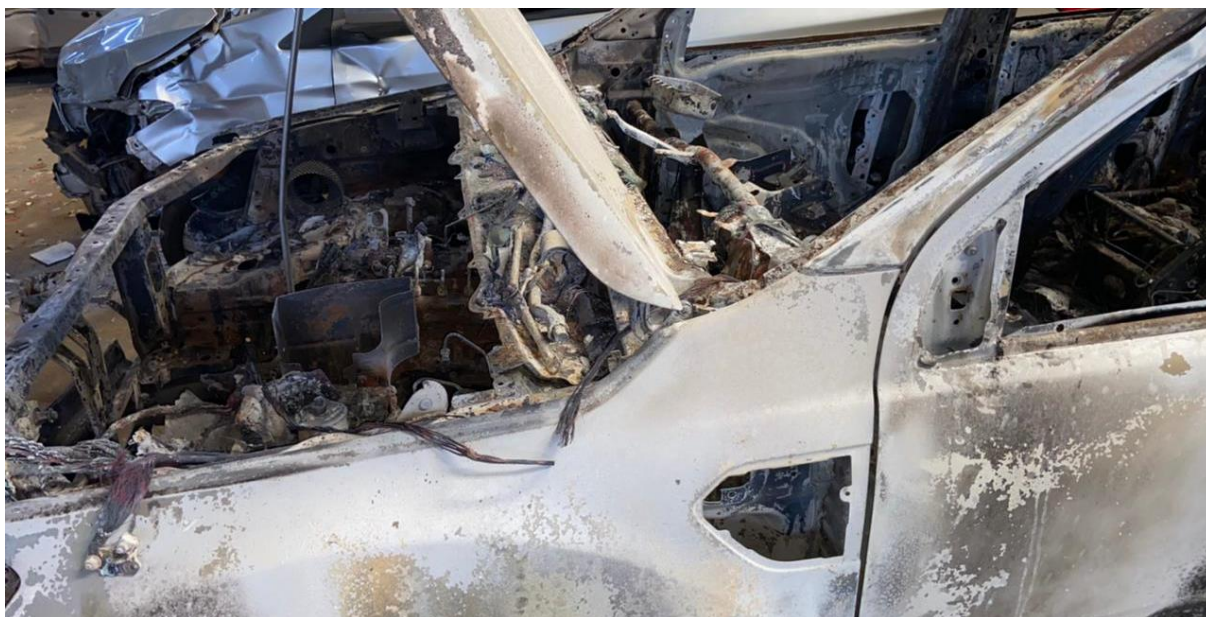
Cabo rompido no bordo cortante do orifício na carcaça do veículo
