# Marcos Augusto Monteiro

## **PARECER TÉCNICO SOBRE ACIDENTE DE TRANSITO**

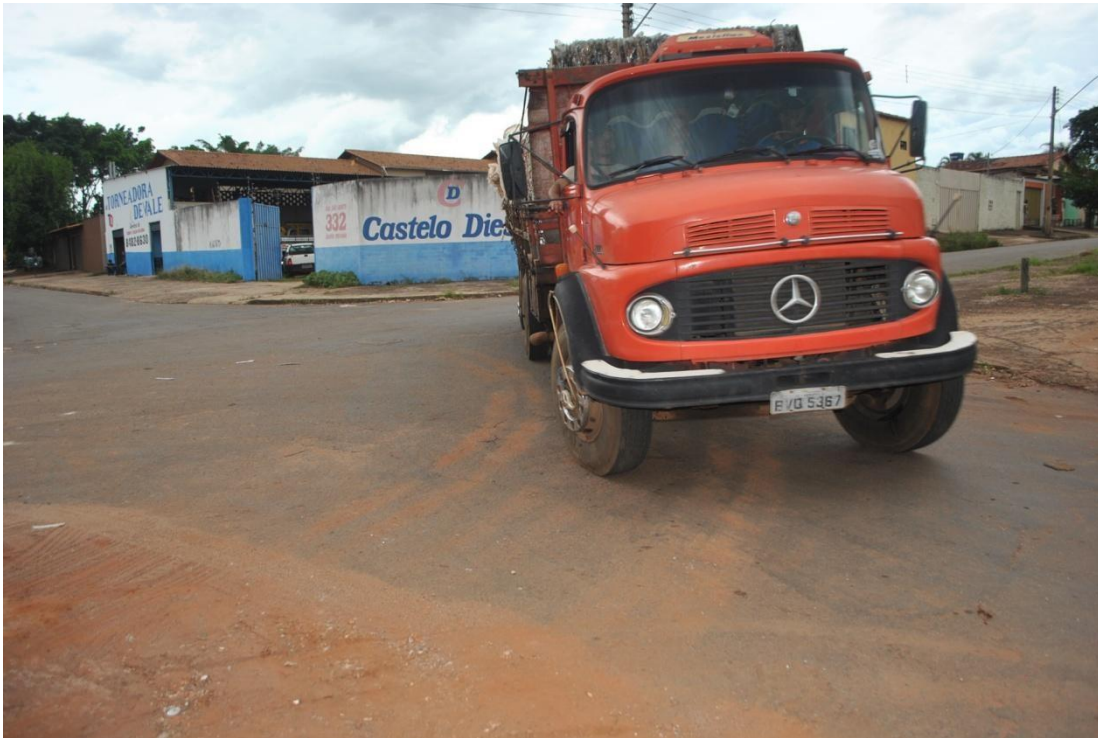
Durante nossa sindicância notamos que os veículos que faziam conversões da Rua São Bento para a Rua Curupaiti e vice-versa apresentavam acentuada inclinação lateral. A foto abaixo mostra flagrante de caminhão efetuando a referida conversão.

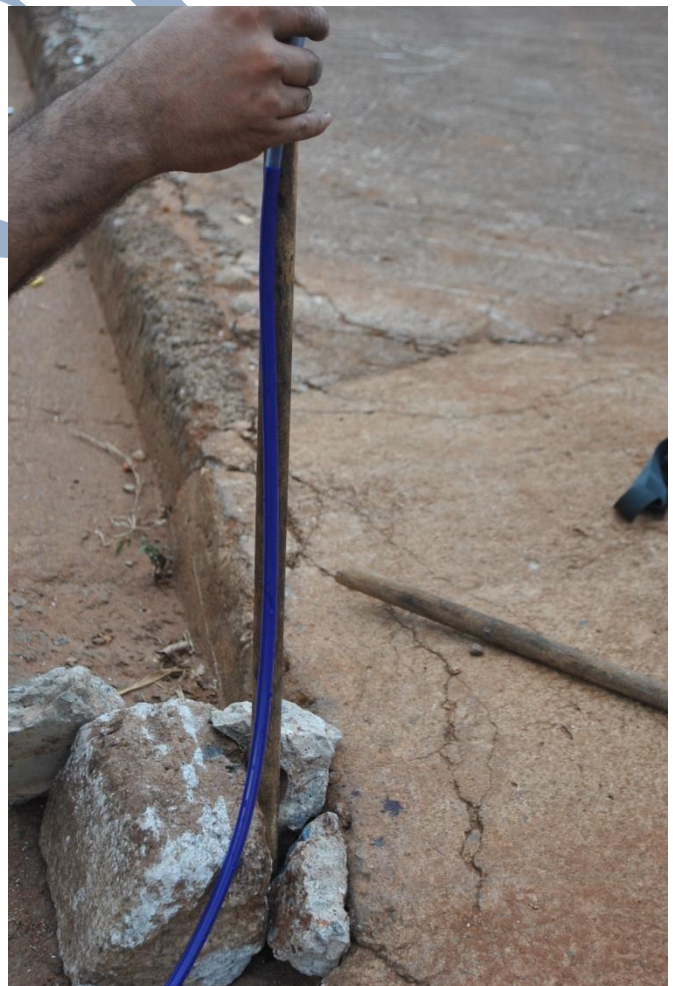
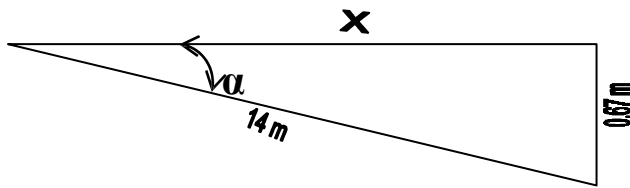
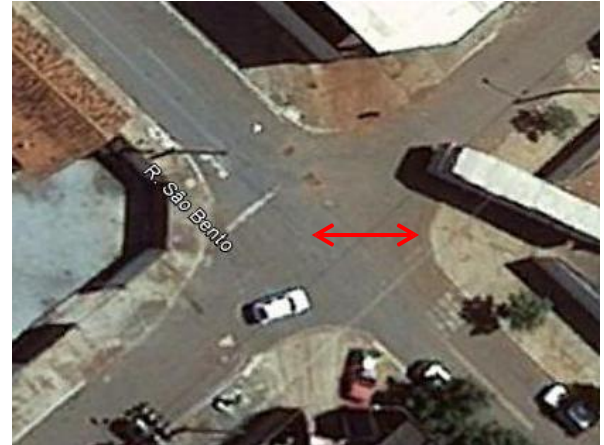
Neste trecho constatamos uma diferença de nível de 0,67 m, ou seja, o extremo oeste encontrava-se elevado em relação ao extremo leste em 0,67

A seta vermelha na foto mostra o trecho de onde se tomou o desnível.

Deparamos com a situação absurda em que, ao contrário da **superelevação lateral positiva** ideal recomendada de 4 % para perfeitas e seguras conversões no cruzamento, temos uma **superelevação lateral negativa** de 4,7 %.

Este fato trata-se de um erro de natureza gravíssima de engenharia de construção de vias públicas, pondo em risco a segurança dos usuários, sobretudo de motocicletas (dificulta o equilíbrio do condutor, que deve forçar o corpo na direção oposta ao natural) e da dirigibilidade de veículos de centro de massa alto em relação ao piso.

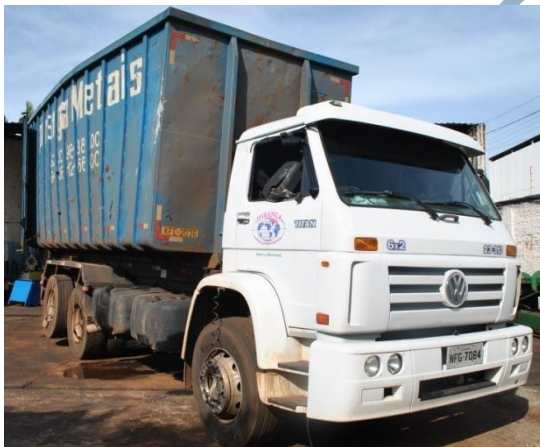
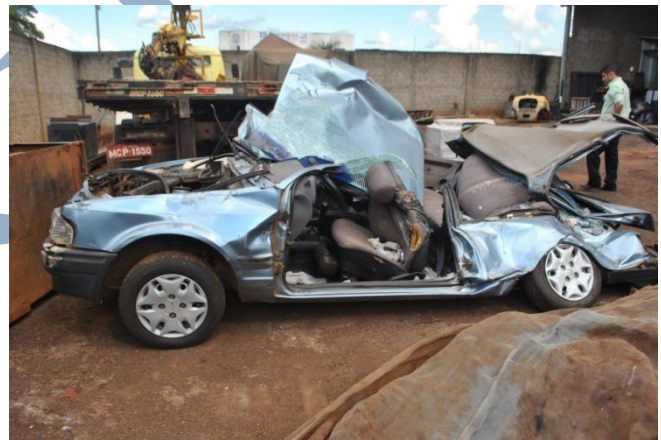
Vistoriando os veículos, constatamos que o acidente envolveu o setor lateral direito da unidade V1(CAMINHÃO VW) e os setores lateral esquerdo e teto da unidade da unidade V2(ESCORT). Os danos na unidade V1(CAMINHÃO VW) foram de pequena monta, resumindo-se à quebra do retrovisor externo direito, ranhuras e pequenas amolgaduras na lateral direita da cabine e caçamba/container, quebra das conexões do "rodoar" às rodas direitas e deslocamento do primeiro eixo traseiro. A unidade V2(ESCORT) sofreu danos de grande monta, generalizados. As avarias são compatíveis com acidente do tipo **TOMBAMENTO SOBRE VEÍCULO ESTACIONADO**.

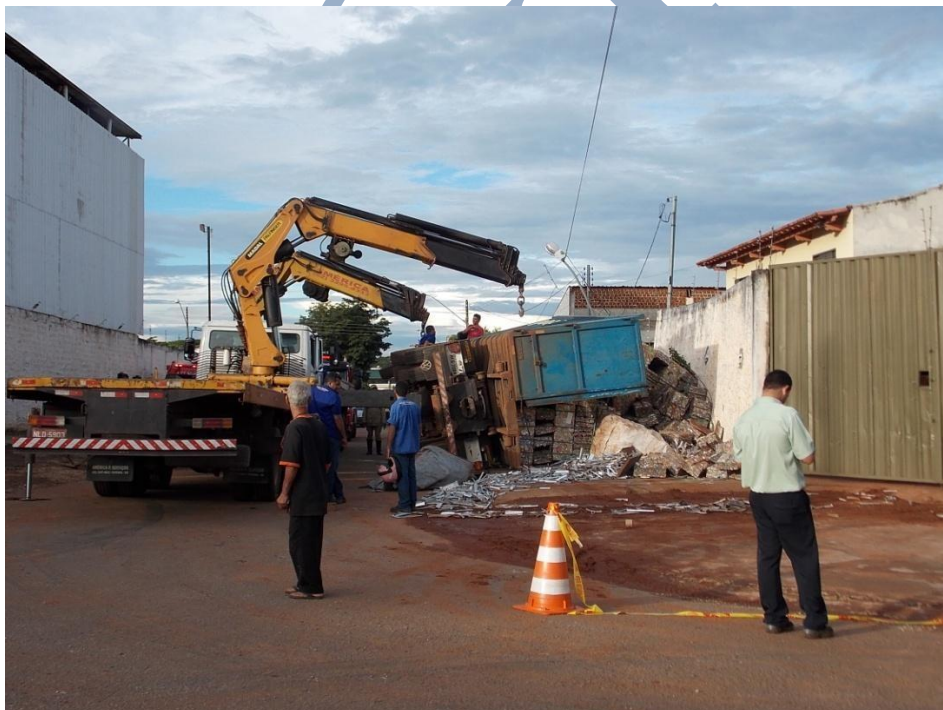
Na foto abaixo, pretendemos evidenciar o fato de que a traseira avançou mais na direção do muro do que a frente.

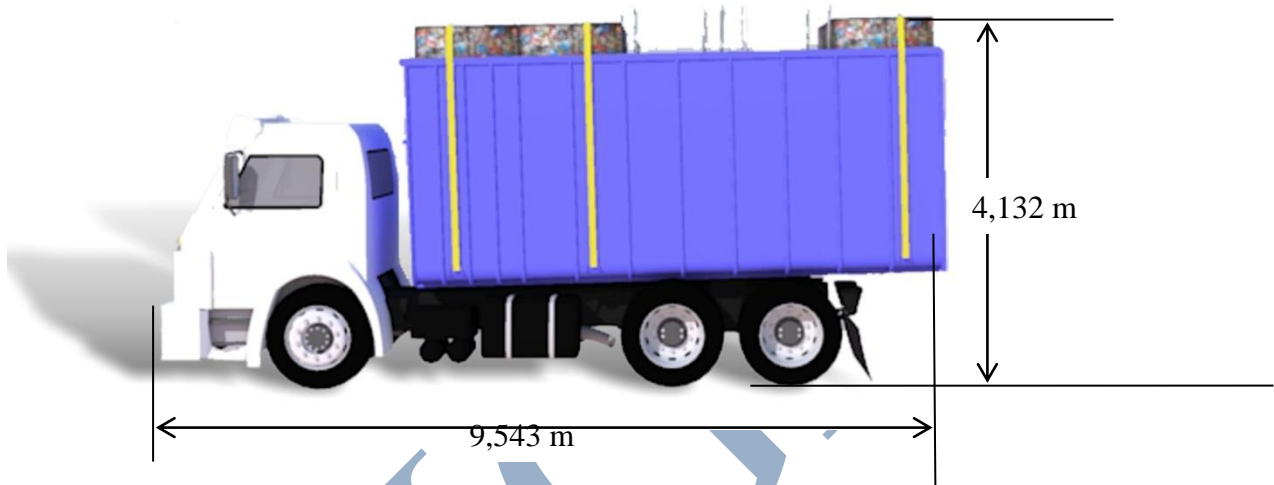
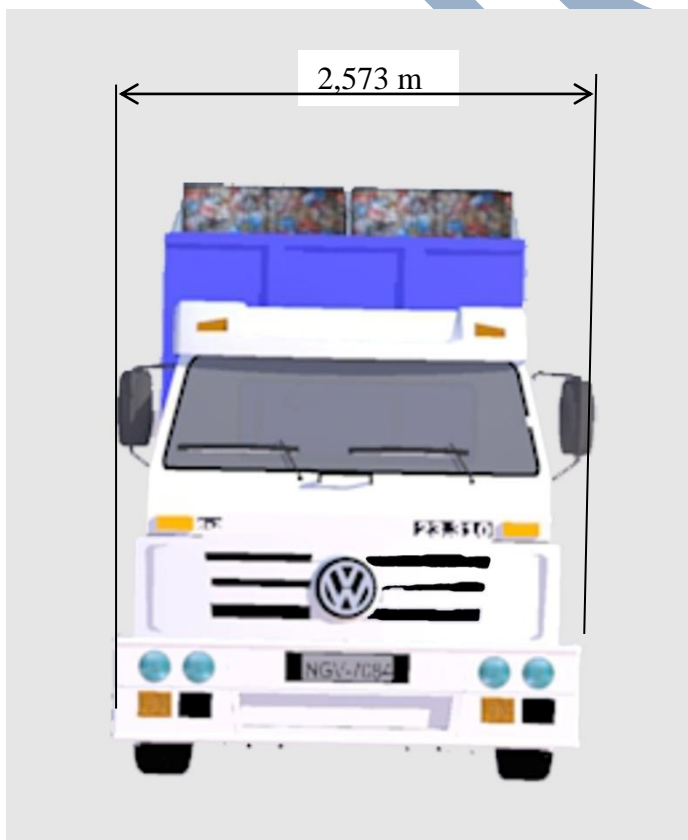
Altura: 4,132 m

Comprimento: 9,534 m

Largura: 2,573 m

Deste modo, podemos afirmar que, na ocasião do acidente a unidade V1(CAMINHÃO VW) encontrava-se rigorosamente dentro dos padrões conforme a norma estabelece, no que se refere às dimensões do veículo.

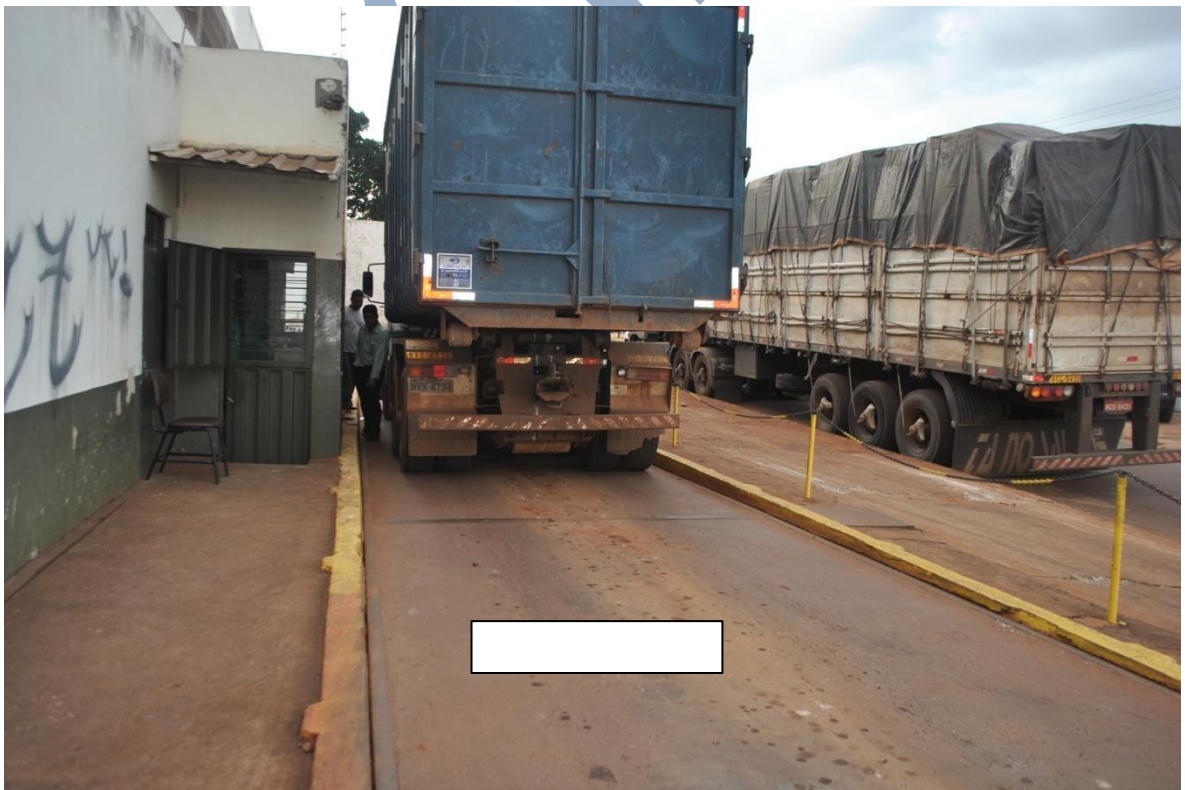
Balança eletrônica

Durante a pesagem, obtivemos o PESO BRUTO TOTAL da unidade e carga de 23950 Kg, e o peso líquido da carga de 9.470 kg.

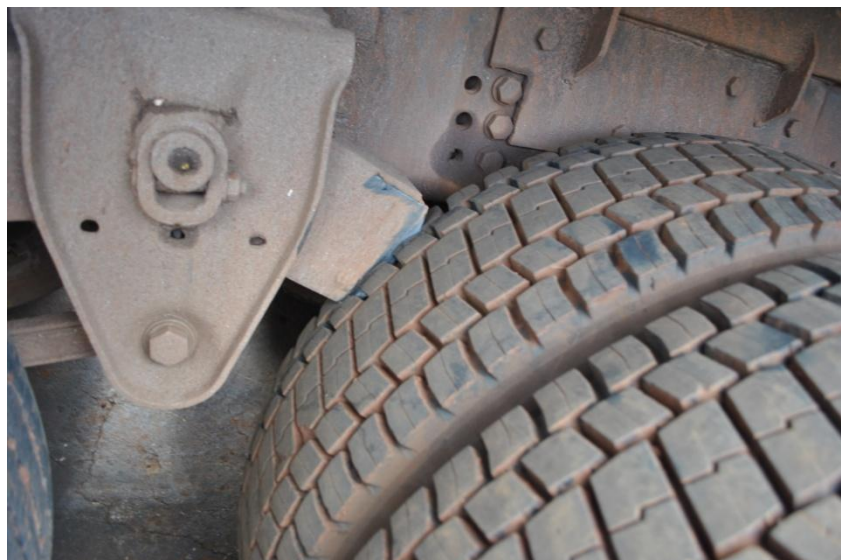
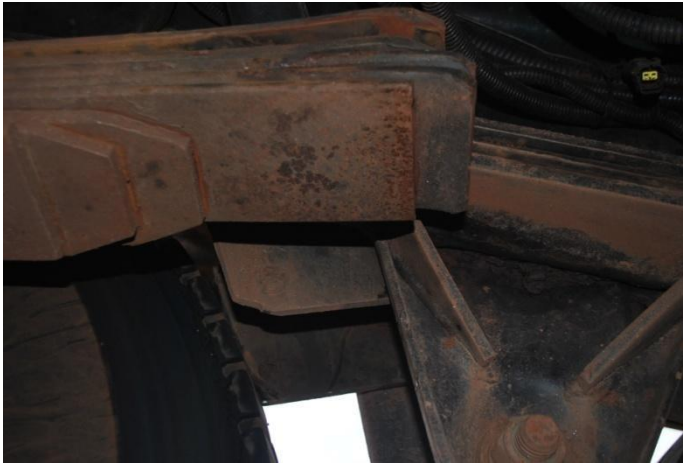
Durante nossa vistoria, verificamos que o primeiro eixo traseiro encontrava-se afastado em relação à lateral direita e avançado em relação à lateral esquerda. Ou seja, o eixo sofrera um torque (Veja na foto ao lado pneu interno direito do primeiro eixo traseiro encostado ao mancal das molas).

O Sr. Juscelino procedeu rigorosa vistoria nas partes baixas do veículo e como diagnóstico, afirmou que o eixo apenas se afastara durante o tombamento e durante o ato de "destombar" o veículo, não havendo quaisquer quebras ou defeitos no sistema.

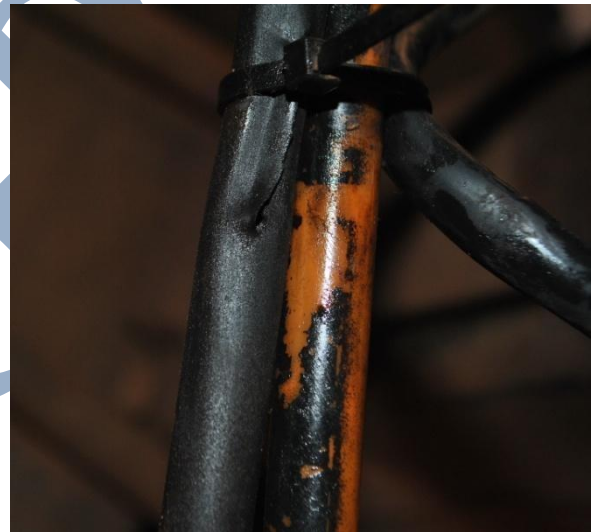
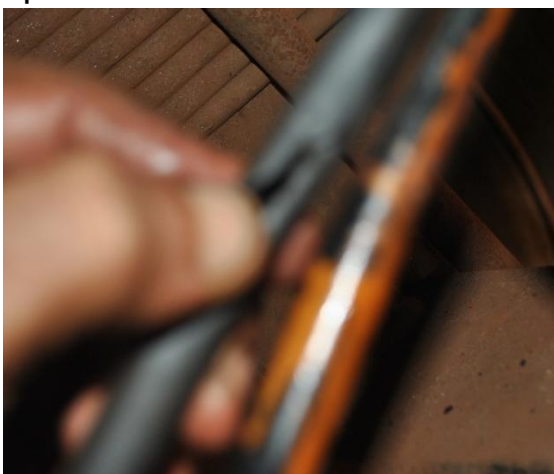
Foi constatado que a mangueira de admissão de ar na cuíca de freio da roda do primeiro eixo traseiro, lado esquerdo, **encontrava-se rompida.**

Este fato constituíu um elemento técnico relevante na produção do acidente. Esclarece-se que o sistema pneumático de freios, que equipava o caminhão, funciona com ar armazenado em "cuícas", abastecidas por compressor de ar diretamente conectado à rotação do motor. As sapatas de freio são liberadas quando a cuíca esta cheia de ar, exercendo pressão para manter um eixo na posição de "freio não acionado". Para acionar o freio, a cuíca libera o ar por válvulas de escape, permitindo o giro do eixo que aciona as sapatas de freio.

Temos, então, que o rompimento da mangueira de abastecimento do ar da cuíca (do compressor para a cuíca) fez com que a mesma não fosse devidamente abastecida de ar, provocando o giro do
