PARECER TÉCNICO SOBRE INCÊNDIO

Marcos Augusto Monteiro

13/01/2013

No dia 03/01/2013 por volta de 19:00 horas ocorreu incêndio na empresa ALPHA HOSPITALAR LTDA, situada na Av.C-159; nº 321; Jardim América; Goiânia-GO que destruiu completamente todo estoque de produtos hospitalares ali existente e causou danos expressivos nas edificações.

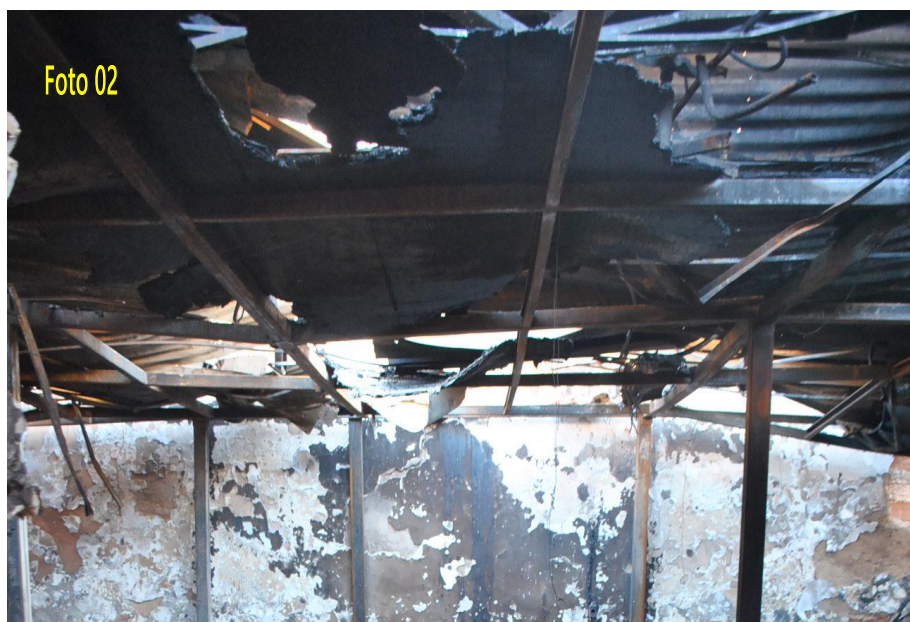
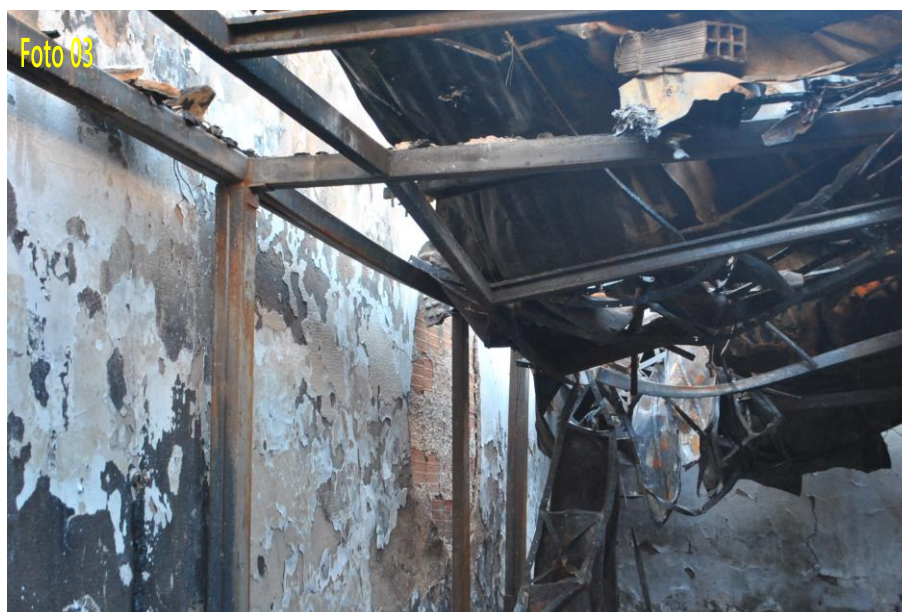
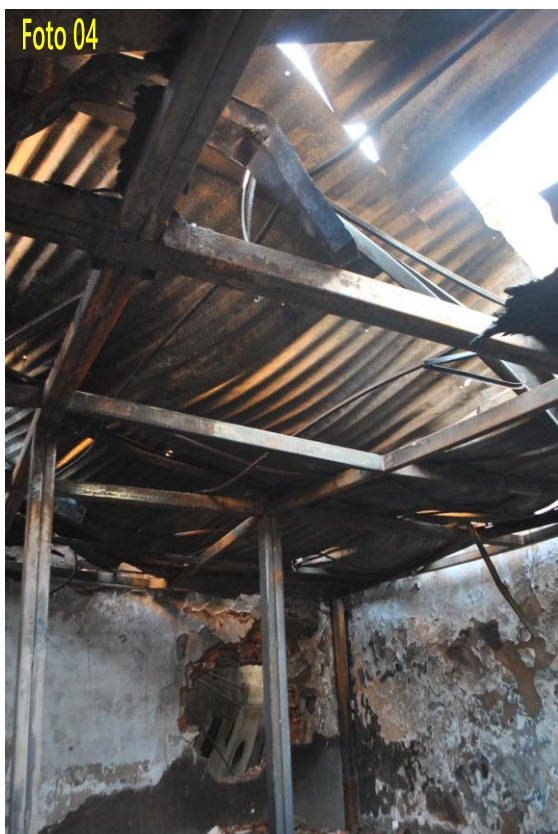
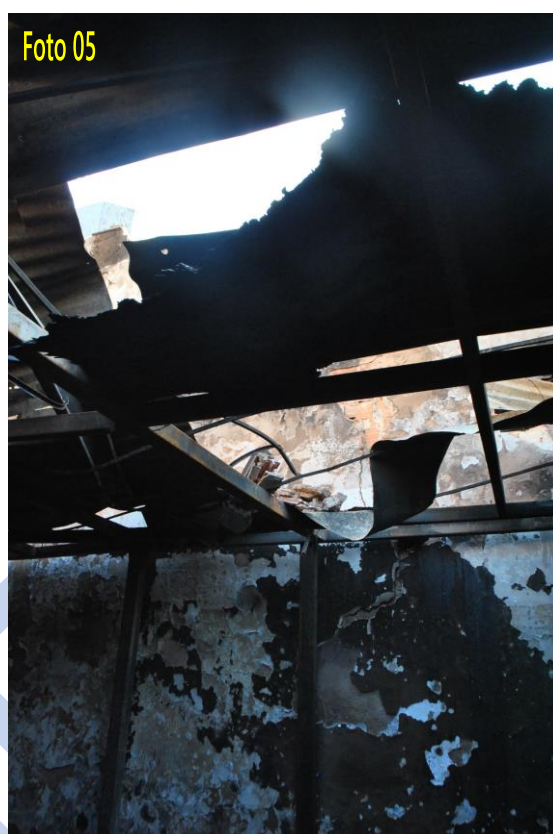
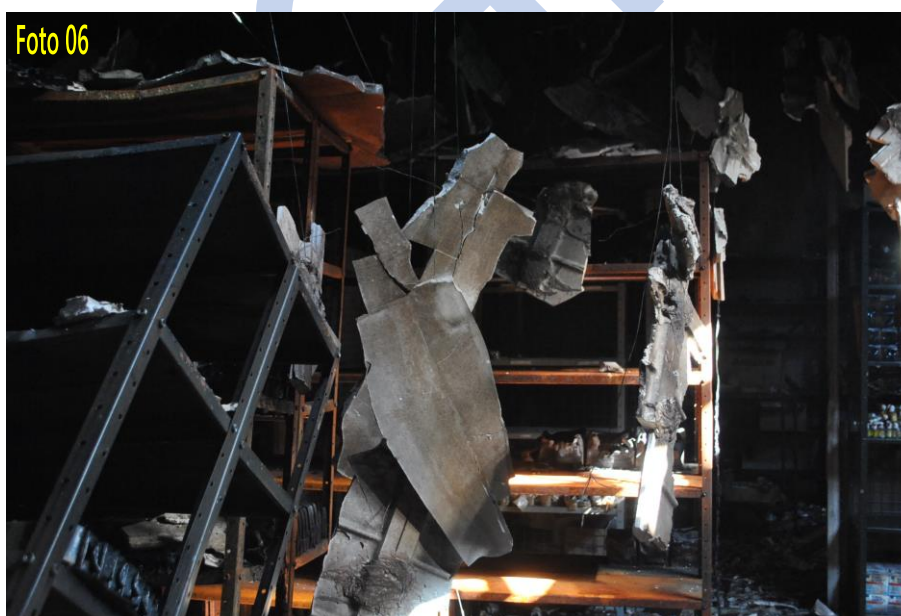
- Danos totais no SETOR 3 (O Mezanino), com combustão do piso de madeira, queda de todo o telhado e parte superior das paredes, de todo estoque de fármacos ali armazenados, dos documentos em papel arquivados nas prateleiras e dos móveis e divisórias de uma farmácia desmontada que ali se encontrava depositado. Ver fotos de n°s 02 a 06.

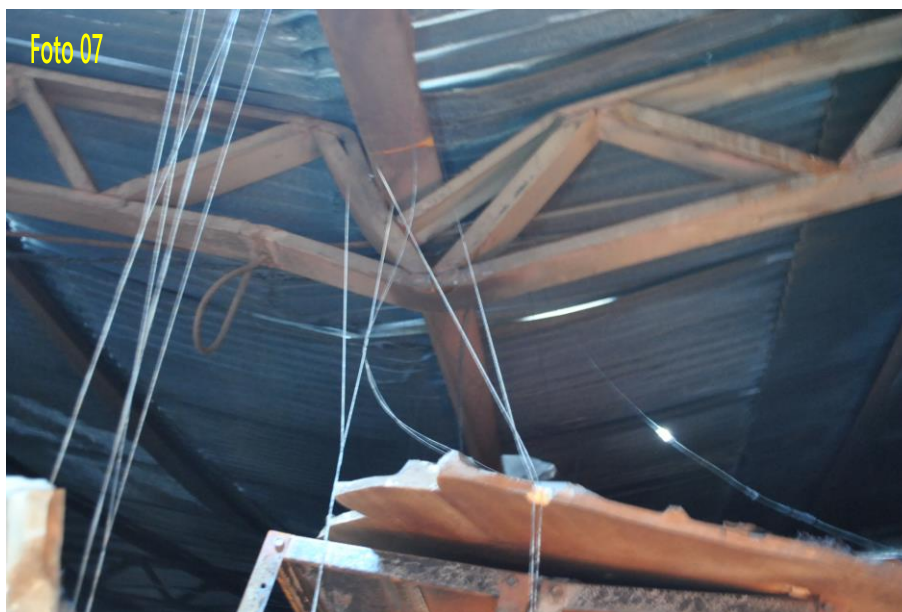
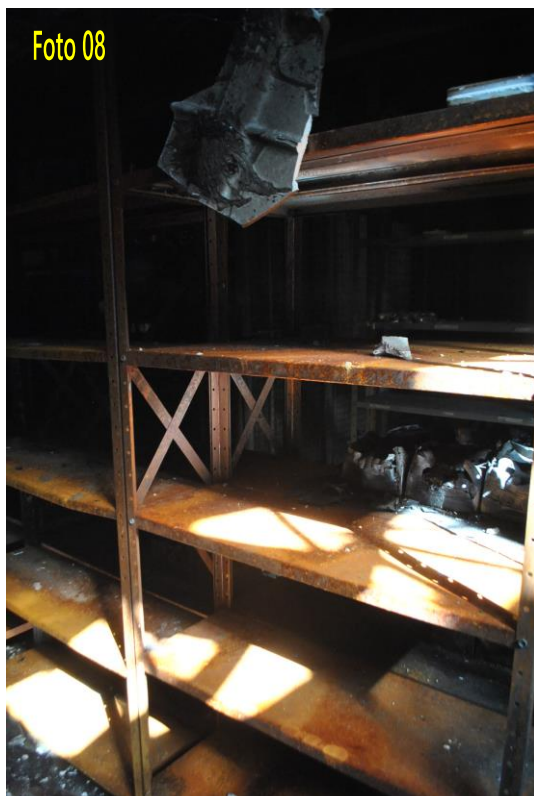
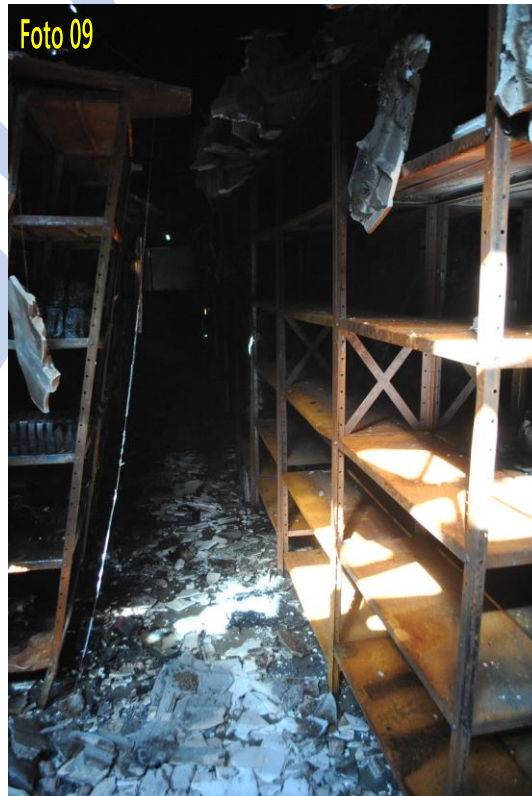
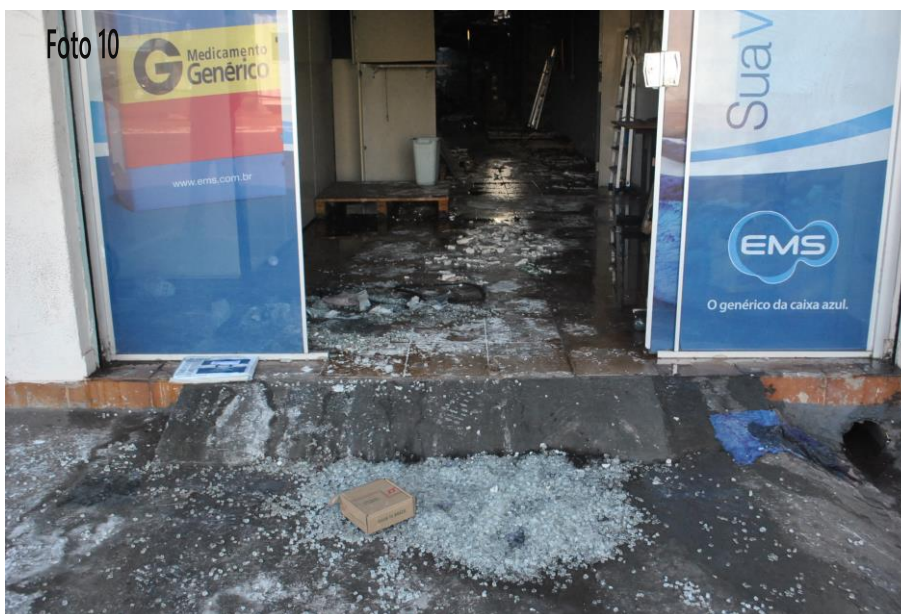
- Danos generalizados no SETOR 2 de ARMAZENAGEM DE PRODUTOS (fármacos e afins), com combustão completa de quase toda mercadoria e danos permanentes nas que restaram, em função do calor intenso. O forro de gesso sofreu completa fragmentação, as prateleiras metálicas se deformaram, comprometimento de colunas, "trincamento" das paredes e queda parcial da cobertura de estrutura metálica e telhas de aço galvanizado. Fotos de 07 a 10.

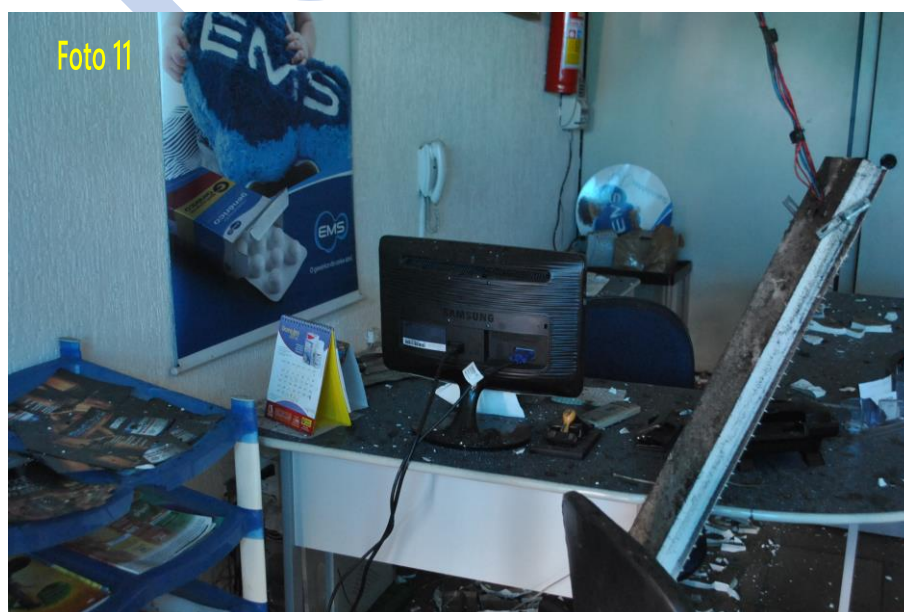
Foto 12

- Danos parciais na área da administração da empresa, aqui denominada SETOR 1, retrodescrita. Este setor não foi atingido diretamente pelas chamas. Todas as divisórias, feitas de material sintético, sofreram deformações permanentes, em função do calor intenso, assim como os móveis, eletroeletrônicos, etc. Houve queda de parte do forro de gesso e outros danos em função da ação do corpo de bombeiros de deter a propagação das chamas e para adentrar ao local (quebra de portas de vidro e uso de água em grande quantidade). Fotos de 11 a 14.

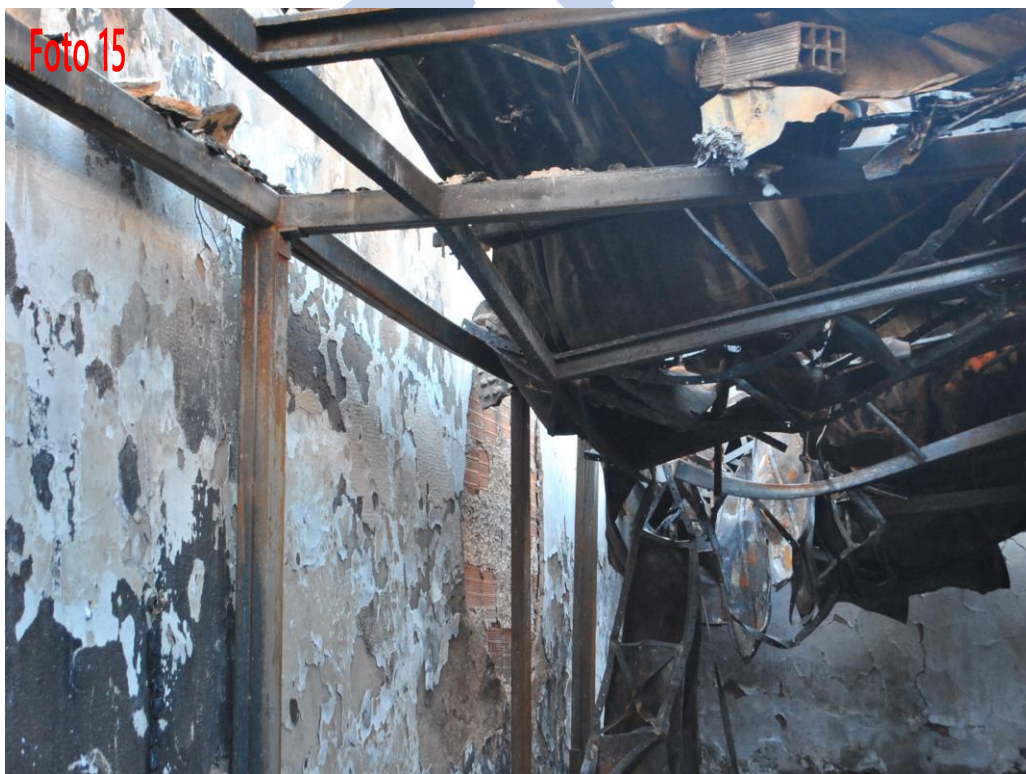
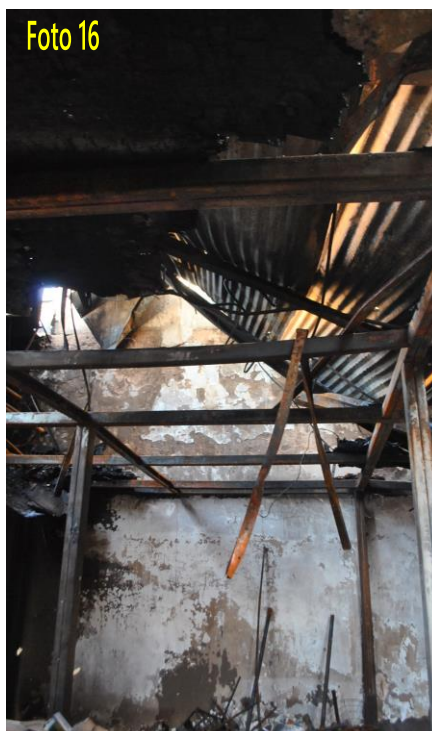
6.1.4 – O FOCO INICIAL: O FOCO INICIAL das chamas foi determinado após estudo criterioso dos vestígios coligidos no local. Inicialmente verificamos a queda da estrutura metálica da cobertura. Na região do SETOR 3, que possuía cobertura em estrutura independente dos outros setores, em função da presença do Mezanino e da necessidade de pé direito mais alto, a queda da cobertura se deu na região mediana da parte posterior, junto à parede leste e nas laterais (norte e sul), sendo que a extremidade oeste permaneceu sem queda.

Este estudo é relevante na determinação do foco inicial das chamas, posto que, a queda da cobertura (via de regra) ocorre inicialmente onde as chamas e o calor atingiu primeiro a estrutura metálica (treliças e vigas), ocorrendo neste ponto uma fragilização do metal em função das altas temperaturas. Com esta fragilização e o peso do telhado sobre a mesma, a estrutura deforma-se, encurvando para baixo, nesta região onde primeiro houve o superaquecimento. No evento em tela, as extremidades das treliças (longitudinais) e vigas (transversais) eram apenas apoiadas no alto das paredes, não tendo sido soldadas a colunas metálicas ou às ferragens de colunas de concreto, sendo estas inexistentes. Então, com a deformação da estrutura, as extremidades da mesma se afastam do ponto de apoio e sofrem a queda. Deste modo, obtivemos um indicativo de que o foco inicial estava localizado junto à parede leste do galpão (região posterior). Fotos 15 e 16.

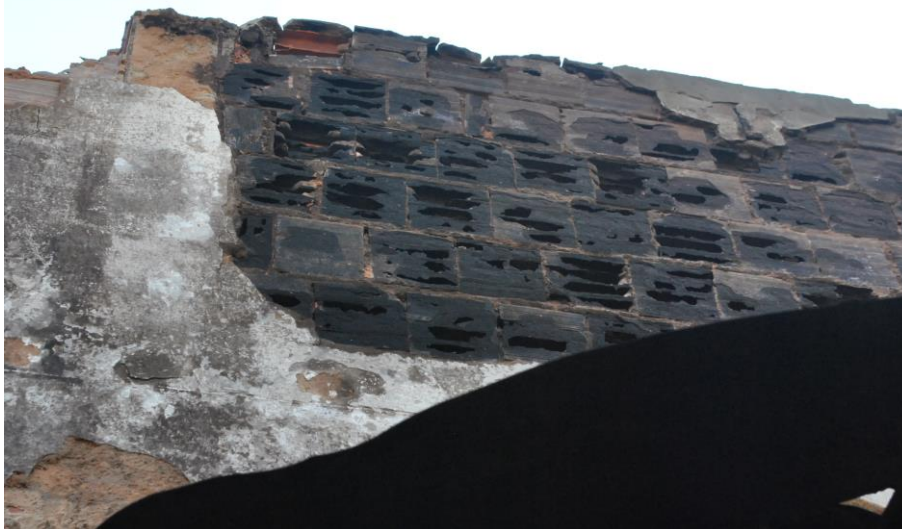
Foto 17

De nossa observação, verificamos distinções no modo em houve a queda do reboco, em pontos muito próximos na parede leste. Em uma região no alto da parede, alinhado ao ponto onde houve a queda inicial do telhado do SETOR 3, os tijolos à mostra encontravam-se fuliginosos em alto grau, sendo que, inclusive, houve fragmentação parcial da superfície dos tijolos que ficaram à mostra. Já em vários pontos abaixo, na mesma parede, os pontos de queda do reboco apresentam-se "limpos" ou em pequeno grau de escurecimento fuliginoso. Ver fotos 17, 18 e 19 e figura 5.

Então, em pontos distintos de uma mesma parede, com reboco de mesma idade e qualidade, houve área onde o reboco caiu logo no início do incêndio e, com a continuidade do mesmo, os tijolos que ficaram à mostra atingiram altas temperaturas fragmentando-se parcialmente e tornaram-se enegrecidos por fuligem. Em todos os outros pontos da mesma parede o reboco caiu após as chamas encontraram-se afastadas ou após a extinção do mesmo. Verificamos ainda que ponto no alto da parede onde primeiro precipitou o reboco é perfeitamente alinhado o ponto onde primeiro ocorreu as deformações da estrutura metálica do telhado e sua consequente queda.

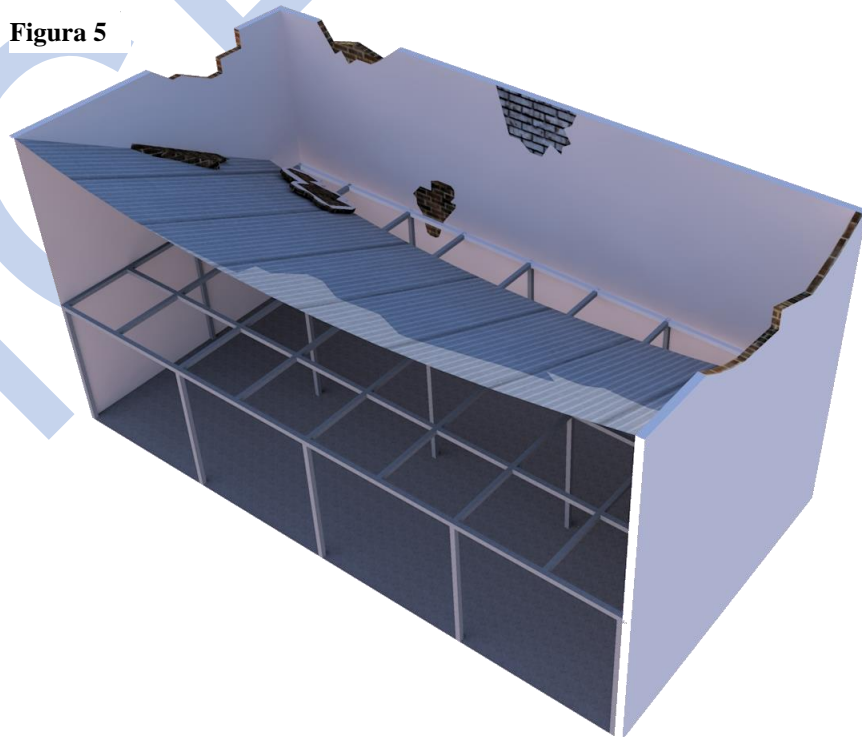
Figura 5

Do conjunto dos vestígios acima descritos, inferimos que o FOCO INICIAL DAS CHAMAS se deu no setor médio da parede leste do mezanino (SETOR 3) e no terço superior da mesma, conforme indicado na figura 5, ao lado.

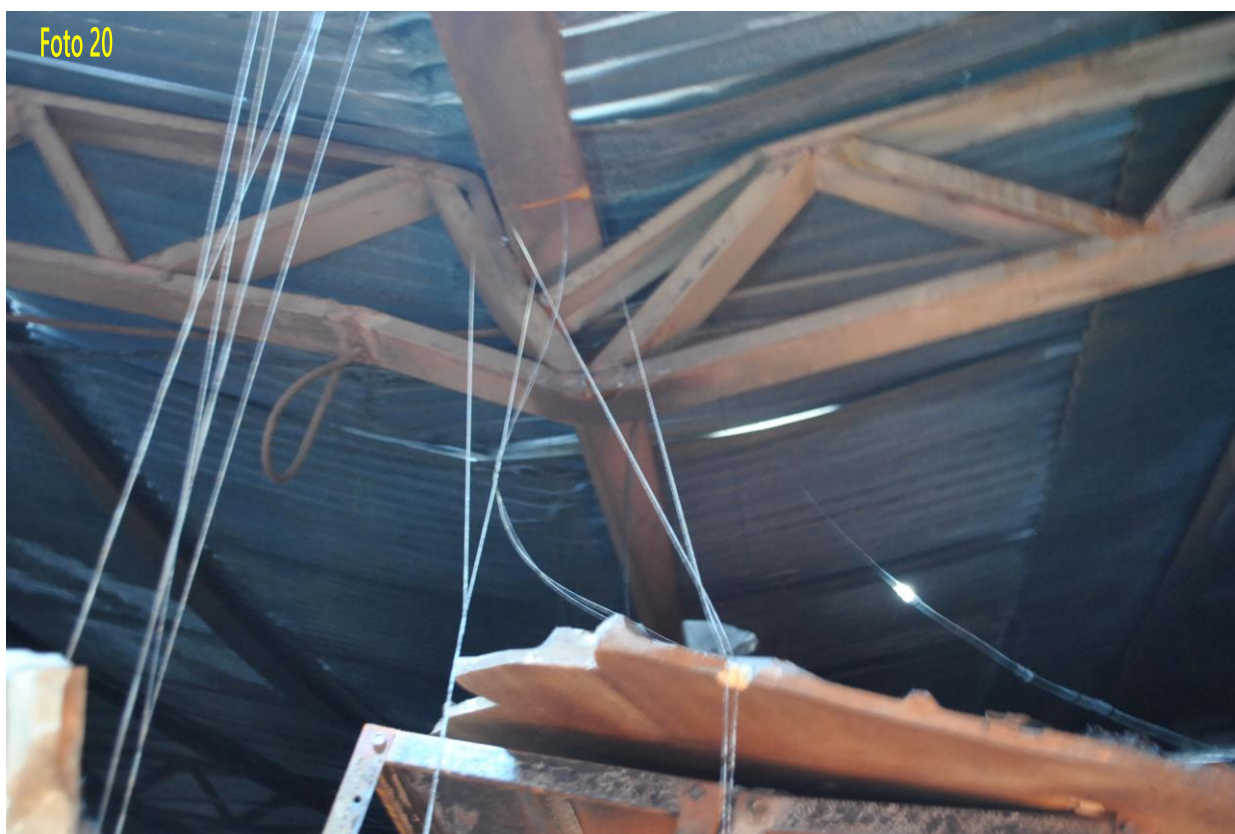
No ambiente do SETOR 2 as chamas alcançaram as prateleiras contendo caixas de fármacos e atingiram altura suficiente para danificar todo o forro de gesso e fragilizar a estrutura metálica do da cobertura, que ruiu exatamente no ponto alinhado ao local onde encontrava-se armazenado o álcool. Ver Figura 7 e Foto 20.

Ponto onde ruiu a cobertura no SETOR 2, alinhado ao depósito de álcool.

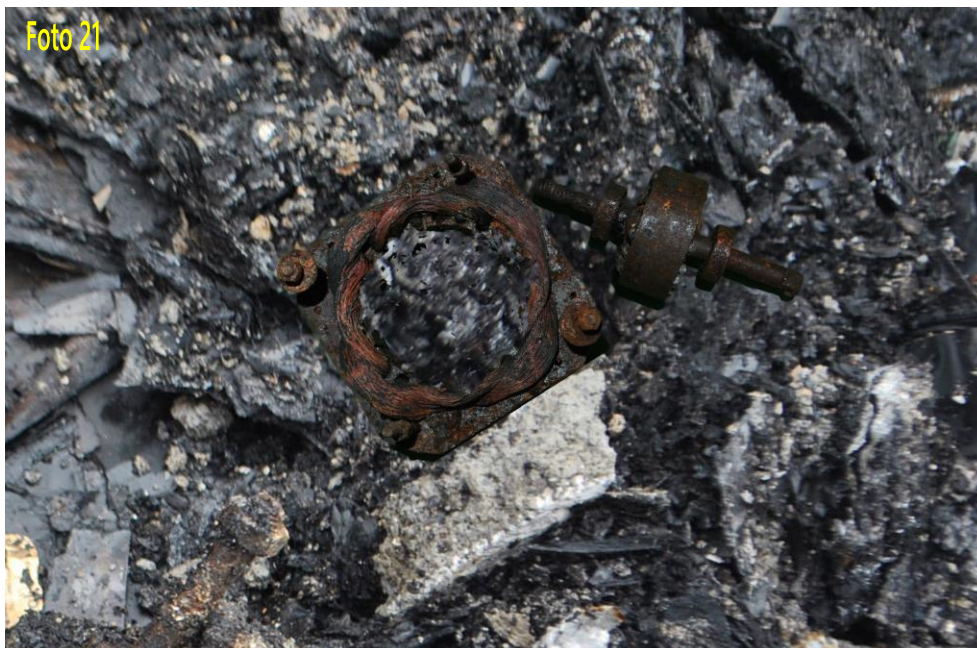
- Restou então, como única possibilidade técnica, o incêndio ter se iniciado a partir do próprio ventilador, por superaquecimento do motor ou explosão do capacitor (caso o mesmo existisse em seu interior). Então coordenamos busca dos restos dos mecanismos do

ventilador em meio aos escombros na região sob o mezanino. Exatamente no local esperado, encontramos restos do motor e do rotor do mesmo. Ver foto abaixo:

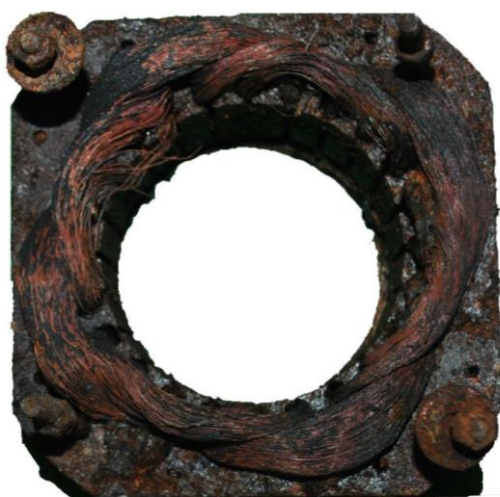
- Examinando os restos do ventilador, verificamos que o mesmo era do tipo ventilador de parede com grade e carcaça de polipropileno (plástico), que foram totalmente consumidos pelas chamas. O motor do ventilador era do tipo "assíncrono" com rotor do tipo "engaiolado".

Foto 4 - Motor do ventilador

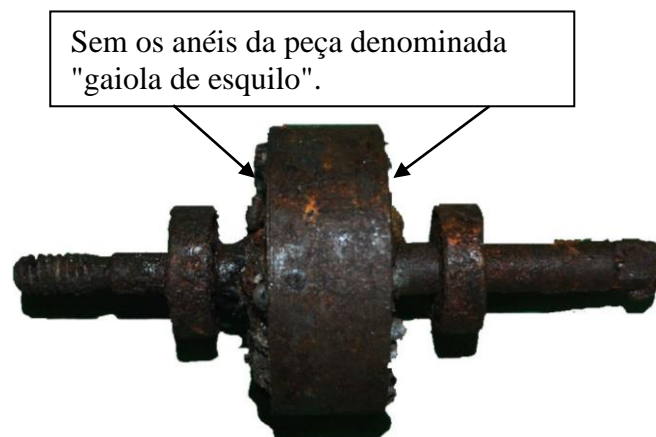
Foto 4 - Rotor do tipo "engaiolado".

- Examinando os restos do ventilador, constatamos os vestígios inequívocos de superaquecimento do mesmo, traduzido pela completa fusão de uma peça componente do rotor denominada "gaiola de esquilo".
