# PARECER TÉCNICO PERICIAL SOBRE ACIDENTE DE TRÂNSITO

**4 DE JANEIRO DE 2021**  
IGP – INSTITUTO GOIÃO DE PERÍCIAS

Trata-se de um acidente de trânsito ocorrido por volta das 05 horas do dia 28/12/2019, na Avenida Elmo Serejo, no cruzamento com a via de acesso à QNM 09, Conjunto A; Ceilândia-DF, envolvendo o veículo RENAULT/CLIO EXPRESSION, neste parecer caracterizado como V1 (CLIO) e a motocicleta HONDA/ CG 250 Twister, caracterizada como V2 (MOTOCICLETA). Em consequência do sinistro de trânsito, além de danos materiais expressivos em ambas as unidades, veio a óbito no local **DEIVERSON DAMIÃO PAULINO SALGADO**, condutor da unidade V2 (MOTOCICLETA) e sofreu lesões leves **Bruno Valadares Leal**, condutor da unidade V1 (CLIO), na ocasião do acidente.

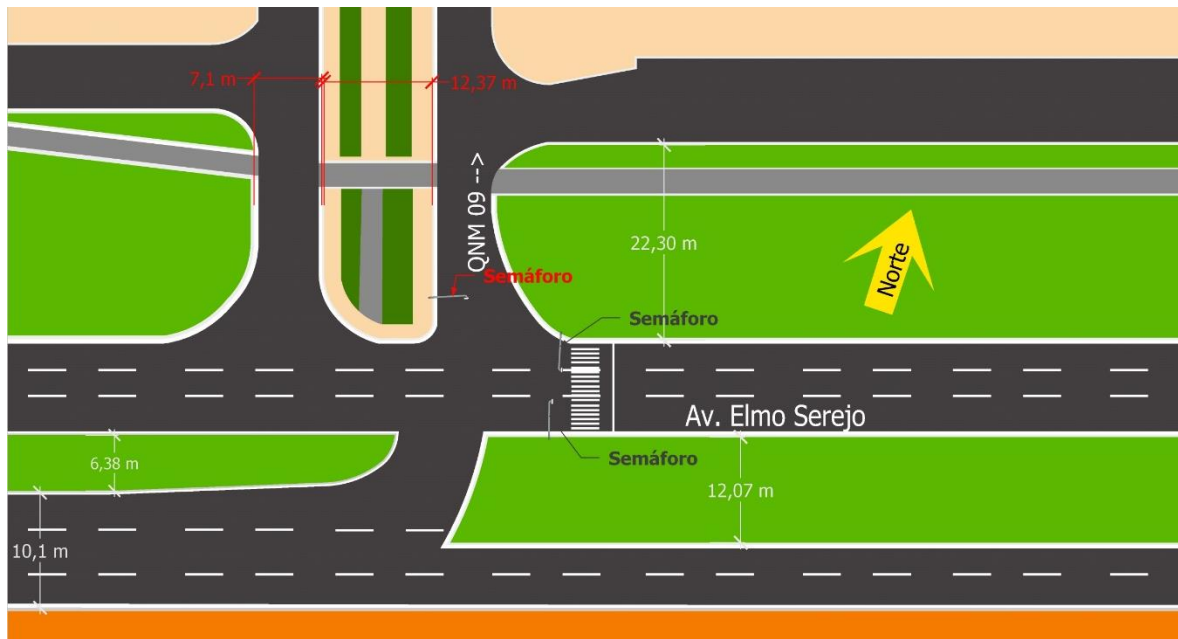
A figura abaixo é um completo diagrama do local, com as dimensões medidas rigorosamente.

O acidente ocorreu na Avenida Elmo Serejo, na confluência com a via de acesso à QNM 09, Conjunto A; Ceilândia-DF. A Avenida Elmo Serejo é uma via de pista dupla, com duplo sentido de tráfego, traçado reto, perfil plano, com bitola de 10m cada pista, dotada de ilha de canteiro central de bitola aproximada 12,0 m.

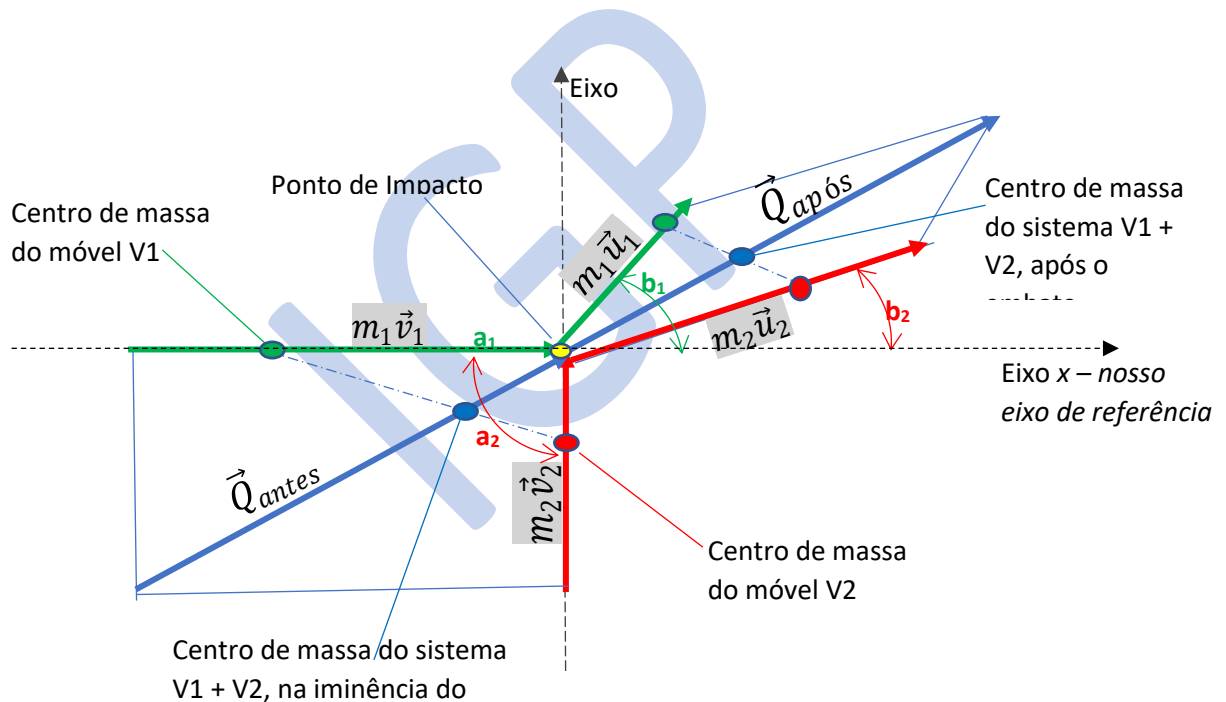
Como a grandeza velocidade é vetorial, a equação acima deve ser configurada, analiticamente, por decomposições vetoriais, como exemplificado no esquema abaixo (Não se trata, ainda, de esquema do acidente ora analisado):

Os vetores representados por setas azuis, são vetores resultantes que da Quantidade de Movimento do Sistema, contemplando as velocidades, o CENTRO DE MASSA DO SISTEMA (média das massas dos veículos posicionada corretamente), e, sobretudo, de total relevância na análise do evento em tela, dos ângulos de entrada e saída dos veículos no ponto de impacto, escolhido um eixo orientado como origem de medição destes ângulos (em nosso caso, escolheremos o eixo de referência como o Eixo  $x$  para a direita). Note que, conforme reza o PRINCÍPIO DA CONSERVAÇÃO DA QUANTIDADE

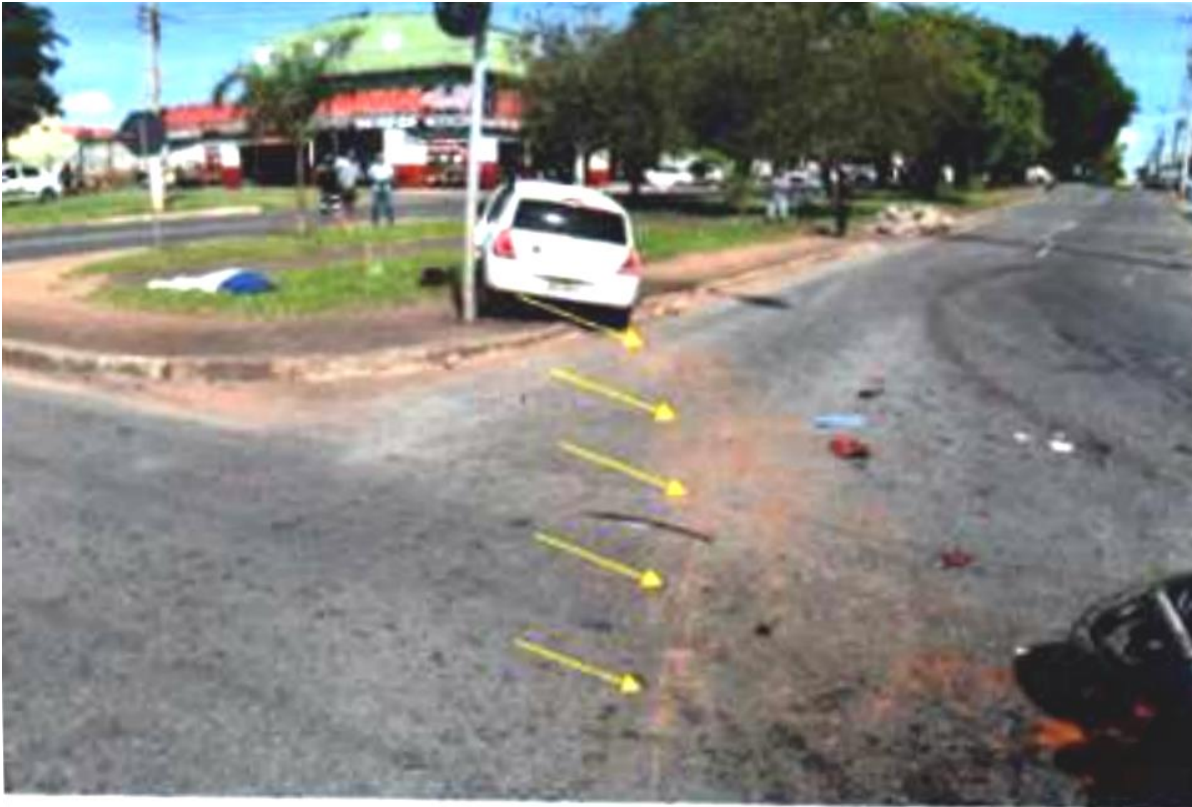
Marca pneumática de frenagem produzida pelo RENAULT/CLIO.

Após a colisão, com a força do impacto, a unidade V1(CLIO) sofreu giro em seu eixo longitudinal imaginário, no sentido anti-horário, passando a se deslocar obliquamente ao leito das vias. Nesta trajetória, veio a galgar o canteiro central da a via de acesso à QNM 09, com três rodas, e colidiu com a lateral esquerda contra o poste metálico do semáforo apostado no local, repousando semi-posicionada entre o canteiro central e a via, conforme mostra a fotografia abaixo.

Durante esta trajetória pós-embate, a unidade produziu marcas de compressão pneumática (derrapagem) com a roda dianteira direita, conforme mostrado pelas setas amarela na foto acima, e bem descrito e determinado na folha 5 do Laudo Pericial, item 1.3 De Outros Vestígios Materiais :

“iii - marcas de derrapagem, produzidas pelo RENAULT/CLIO, após a colisão, com início sobre a faixa de trânsito direita, referente ao pneumático anterior direito do veículo, com extensão total de 10,4 m, conforme ilustram a fotografia 12 e o Croqui”.

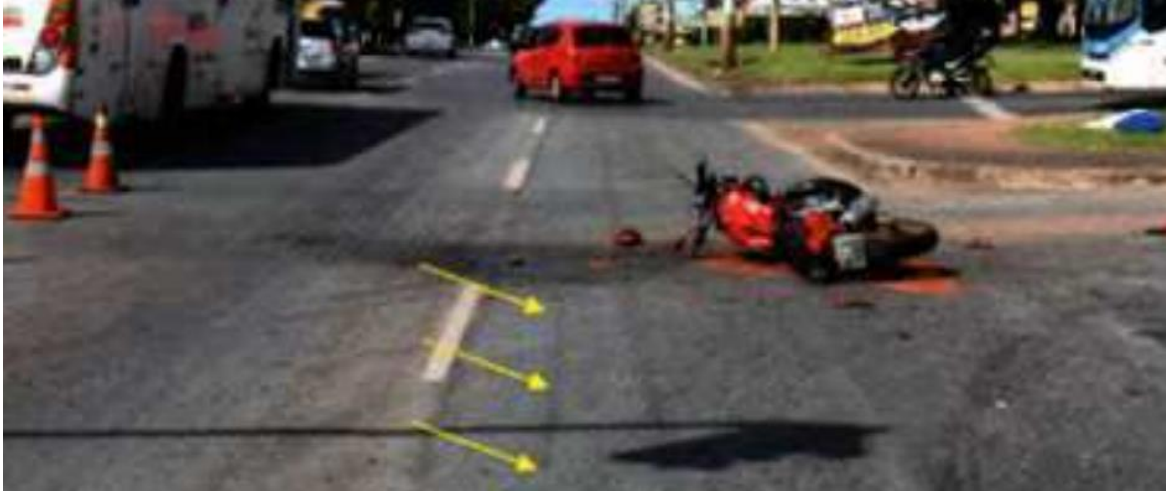
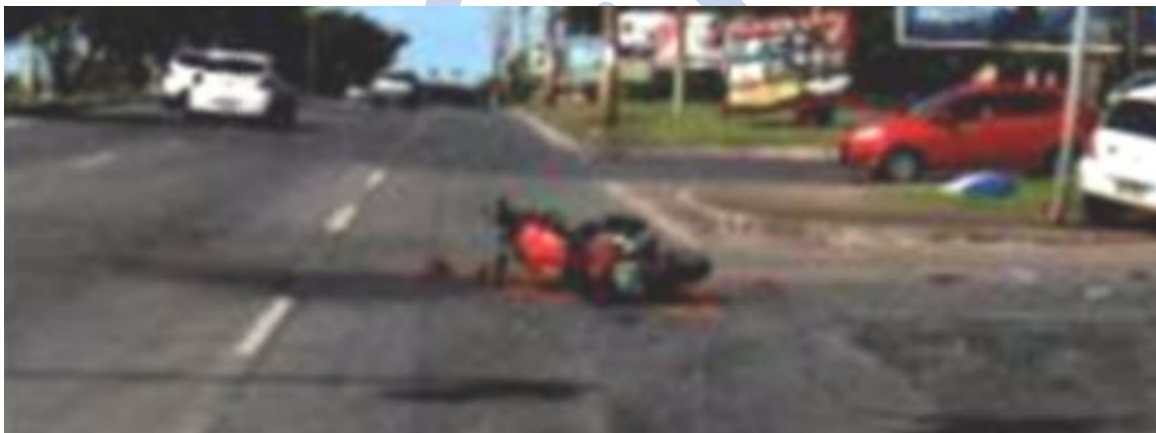
Quando verificamos as fotografias apostas no LAUDO PERICIAL, dos veículos posicionado em seus pontos de repouso, vê-se

claramente que a unidade V2(MOTOCICLETA) encontrava-se tombada na camada asfáltica contra sua lateral esquerda, conforme as fotos abaixo, extraídas do laudo.

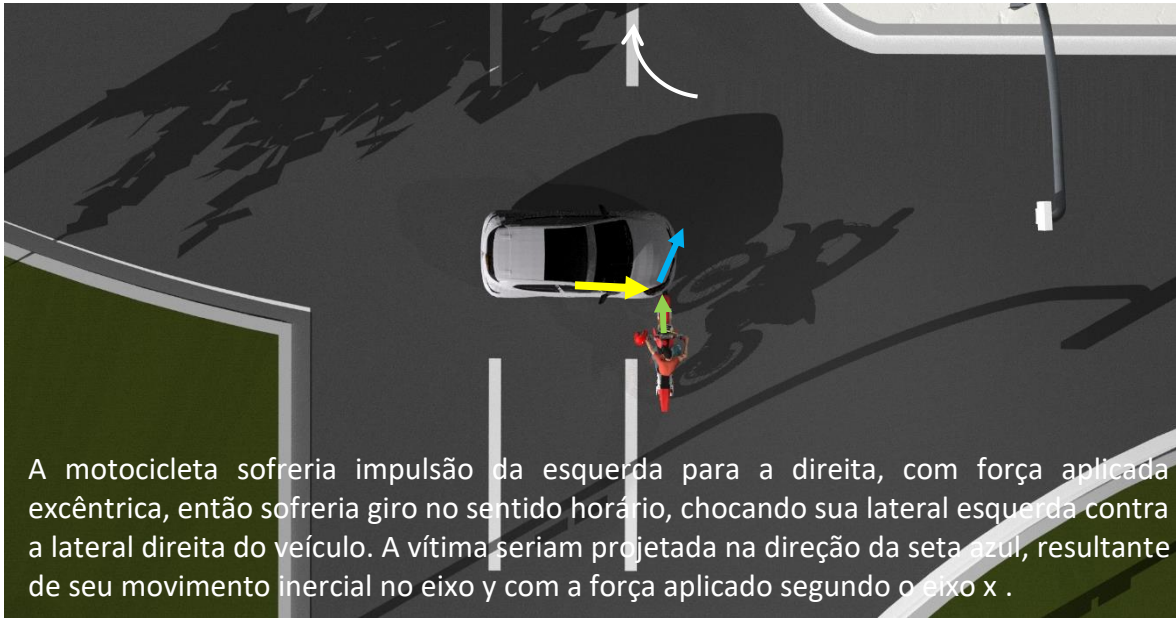
Ora, se a unidade tivesse colidido conforme descrito nos documentos, em trajetória perpendicular, a unidade teria sofrido força de impulsão da esquerda para a direita e tombado contra sua lateral direita, conforme ilustrado nas figuras abaixo:

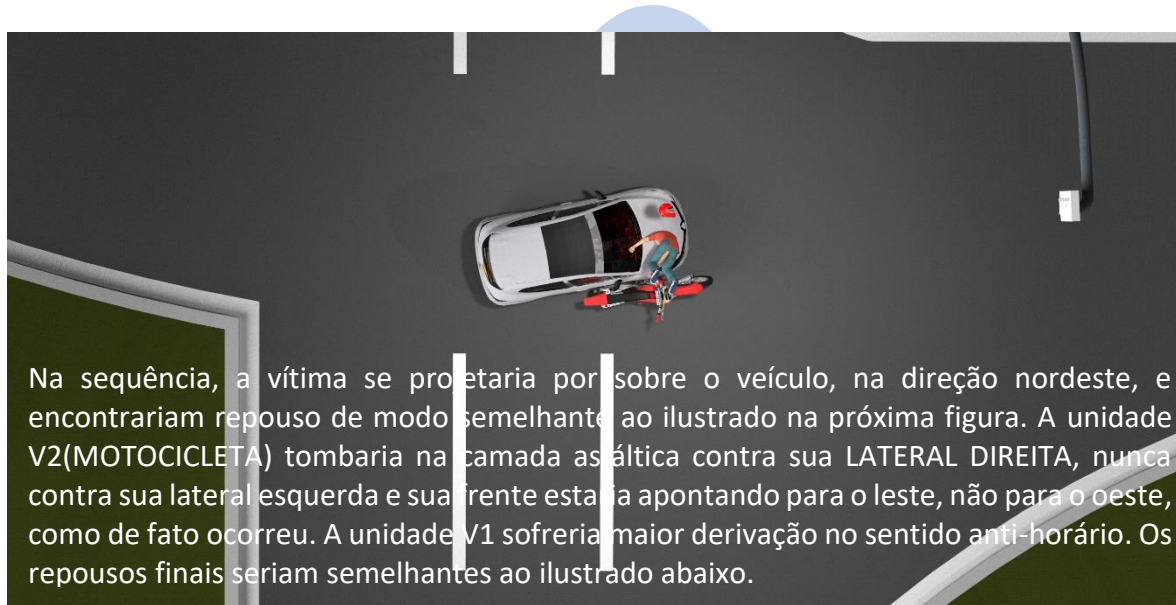
A motocicleta sofreria impulsão da esquerda para a direita, com força aplicada excêntrica, então sofreria giro no sentido horário, chocando sua lateral esquerda contra a lateral direita do veículo. A vítima seriam projetada na direção da seta azul, resultante de seu movimento inercial no eixo y com a força aplicado segundo o eixo x .

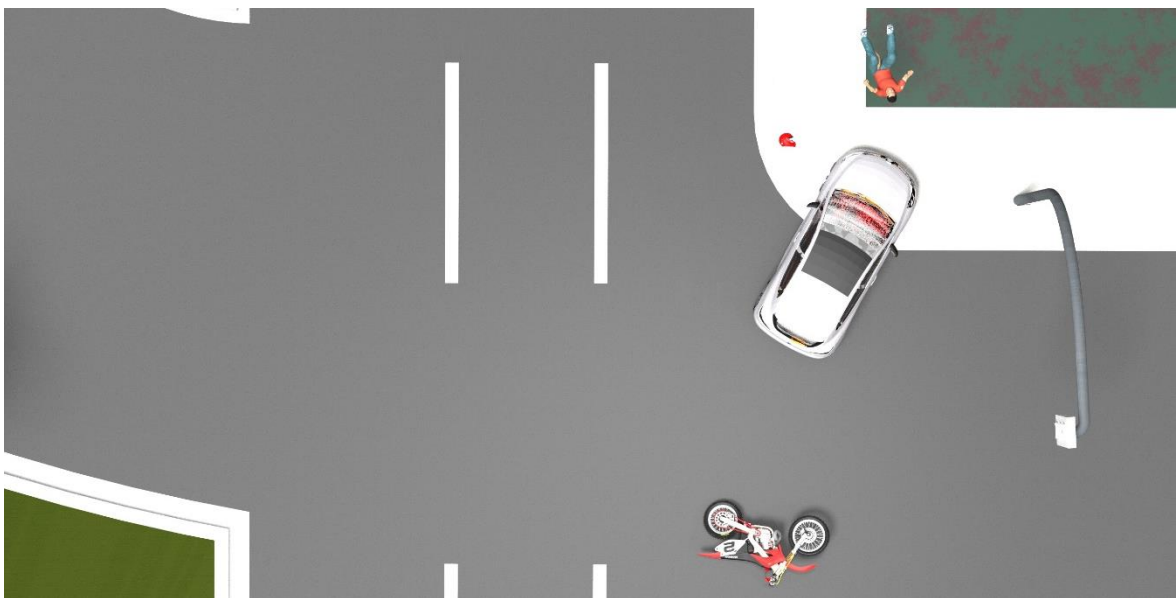
Na sequência, a vítima se projetaria por sobre o veículo, na direção nordeste, e encontrariam repouso de modo semelhante ao ilustrado na próxima figura. A unidade V2(MOTOCICLETA) tombaria na camada asfáltica contra sua LATERAL DIREITA, nunca contra sua lateral esquerda e sua frente estaria apontando para o leste, não para o oeste, como de fato ocorreu. A unidade V1 sofreria maior derivação no sentido anti-horário. Os repousos finais seriam semelhantes ao ilustrado abaixo.

Por esta dinâmica, as avarias esperadas em V2(MOTOCICLETA) seriam: amassamento dos bordos do lado esquerdo do aro da roda dianteira; amassamento (sem ranhuras) da face esquerda do tanque de combustível (ocorrido após o giro e choque contra a lateral da camionete); amassamentos com ranhuras na lateral direita do tanque de combustível e outras partes metálicas (da lateral direita), ocorridas durante o tombamento e arrastamento contra a superfície áspera da camada asfáltica.

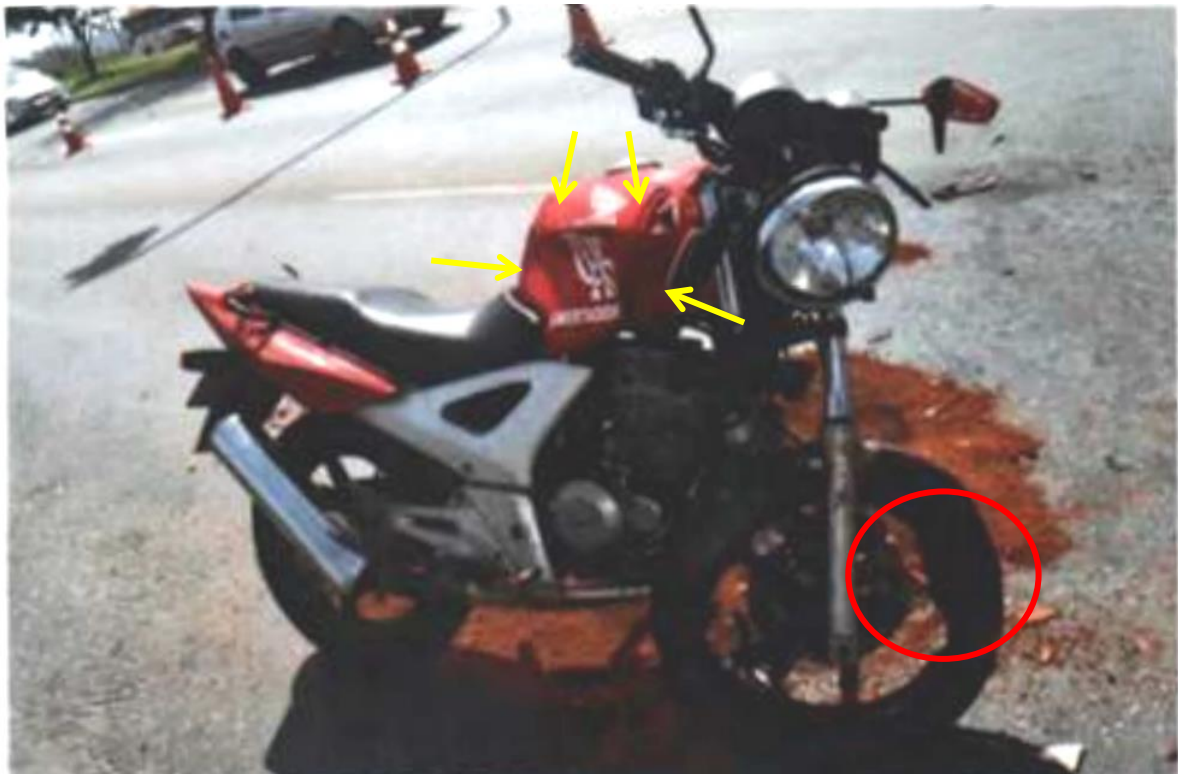
No entanto, o que se vê nas fotografias do repouso da unidade é o inverso disto, conforme mostrado abaixo (foto extraída do Laudo Pericial oficial):

Vê-se, claramente, que o tanque de combustível apresenta mossa e amassamentos, sem ranhuras de arrastamento, em sua *lateral direita* (setas amarelas). Esta avaria demonstra, sem dúvidas, que foi esta lateral que se chocou contra a unidade V1 após o primeiro impacto. E, de total relevância, vê-se que o bordo DIREITO da roda dianteira é que sofreu esforço impactante, praticado da frente para traz (círculo vermelho na foto).

Temos então que, da análise das avarias em V2(MOTOCICLETA), de seu repouso na camada asfáltica, da projeção da vítima, enfim, da dinâmica pós-embate do veículo e ocupantes, inferimos que se trata de uma IMPOSSIBILIDADE FÍSICA os fatos terem ocorrido conforme descrito nos documentos apresentados, ou seja, não ocorreu acidente tipificado como ABALROAMENTO TRANSVERSAL. Os veículos não se encontravam em trajetórias perpendiculares no exato momento do acidente. A inspeção analítica das equações que regem a dinâmica do acidente, pelo PRINCÍPIO DA CONSERVAÇÃO DA QUANTIDADE DE MOVIMENTO DO CENTRO DE MASSA, acima demonstrado, levam a esta certeza. O acidente na realidade trata-se de um ABALROAMENTO OBLÍQUO.

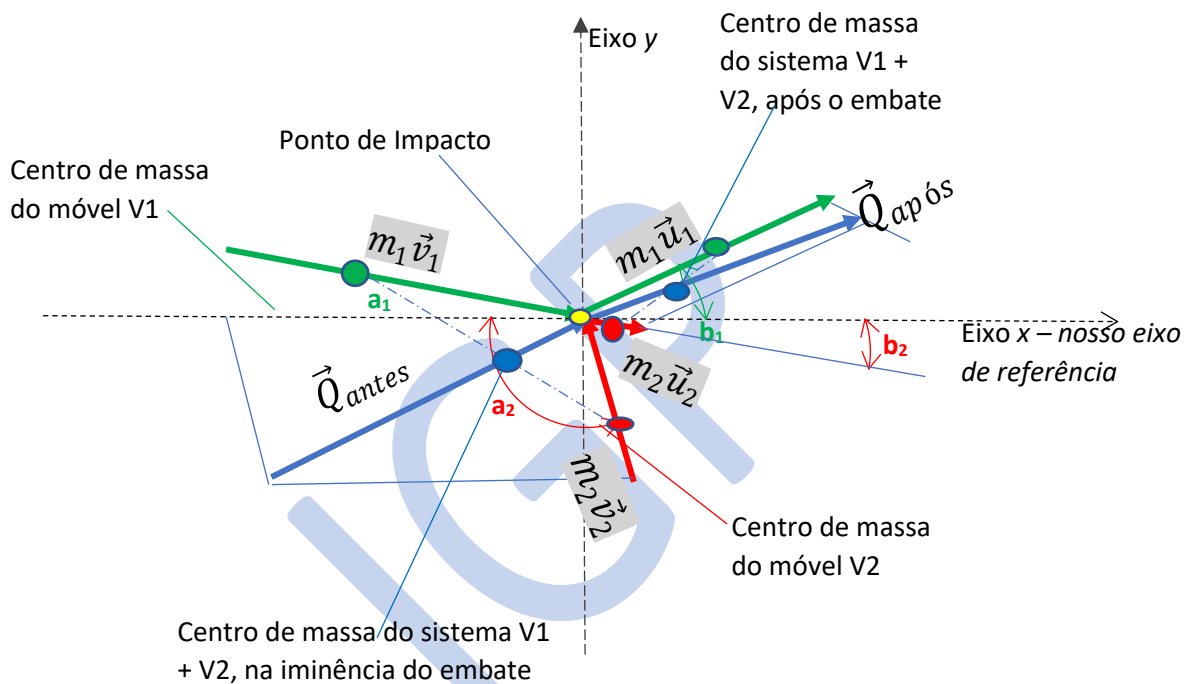
Com este mister, retornando às planilhas de cálculos, experimentamos inúmeros valores lógicos para o ângulo de entrada das unidades no sítio do embate, até obtermos resultados convergentes com os valores esperados. Esta inspeção apresenta-se no esquema e na tabela de cálculos abaixo:

Após incontáveis simulações e cálculos, obtivemos o valor do ângulo de entrada de V2(MOTOCICLETA) no PONTO DE IMPACTO, como sendo cerca de 95° ou 1,66 radianos (valor em azul na tabela acima) e -5° ou -0,09 radianos (em bordo na tabela acima, negativo por ter sido tomado acima do eixo X). Este valor foi testado com uma variação entre os valores mínimos e máximos possíveis para os para os valores da velocidade possíveis para V1(CLIO) pós-embate (entre 26,22 km/h e 32,97 km/h). Os resultados em vermelho na tabela foram expurgados por não convergirem com os resultados esperados. Os resultados nas células verdes são os valores mínimo e máximos das velocidades de V1 e V2 no momento do embate, ou seja, a unidade V1(CLIO) encontra-se no mínimo a 26,23 km/h e no máximo a 27,50 km/h no momento do embate. Já a unidade V2(MOTOCICLETA) encontrava-se no mínimo a 93,26 km/h e no máximo a 103,11 km/h no momento do embate. Para a unidade V2(MOTOCICLETA) temos ainda que considerar que antes de chegar ao PONTO DE IMPACTO, seu condutor aplicou os freios em situação de pânico, produzindo marcas de frenagem que mediram 5,4 m. Então às velocidades mínima e máxima que a unidade alcançou o PONTO DE IMPACTO devemos somar vetorialmente a velocidade perdida neste trecho em que houve a frenagem, para obtermos as velocidades mínima e máxima em que a unidade trafegava nos momentos precedentes à frenagem.

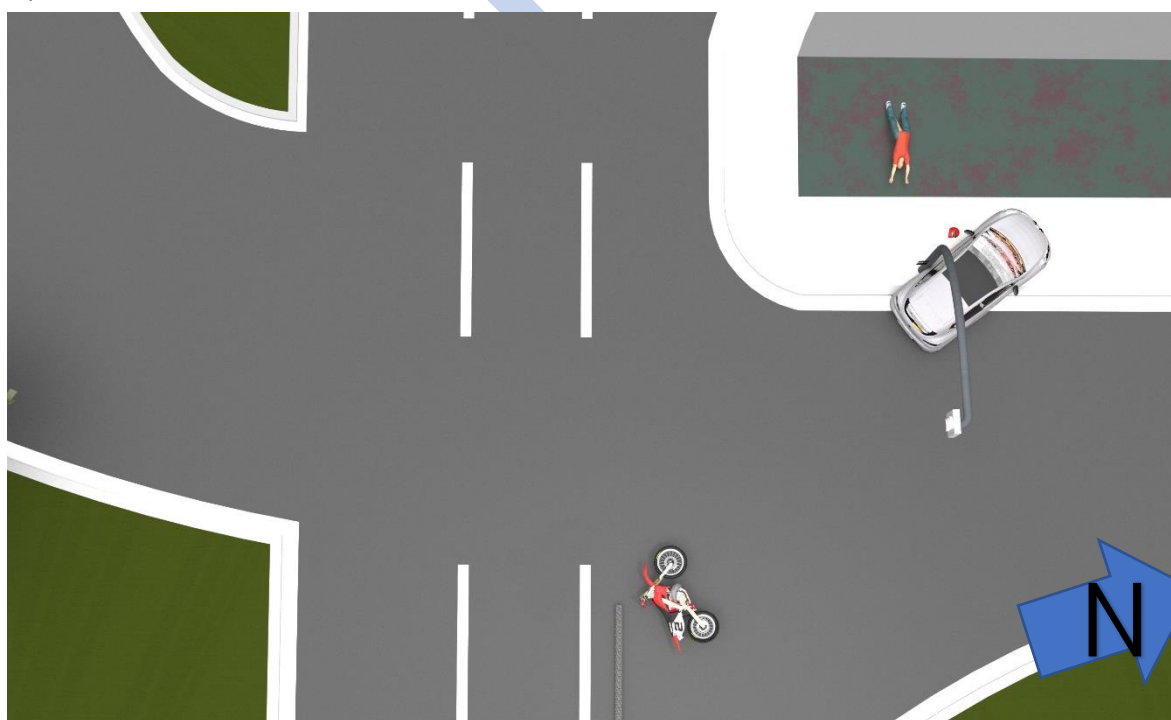
Após os sucessivos embates, a unidade V2(MOTOCICLETA) sofre tombamento com sua lateral ESQUERDA indo de encontro à camada asfáltica, posição em que desliza até encontrar o repouso, conforme ilustrado na figura abaixo e mostram as fotografias efetivadas no sítio do acidente.

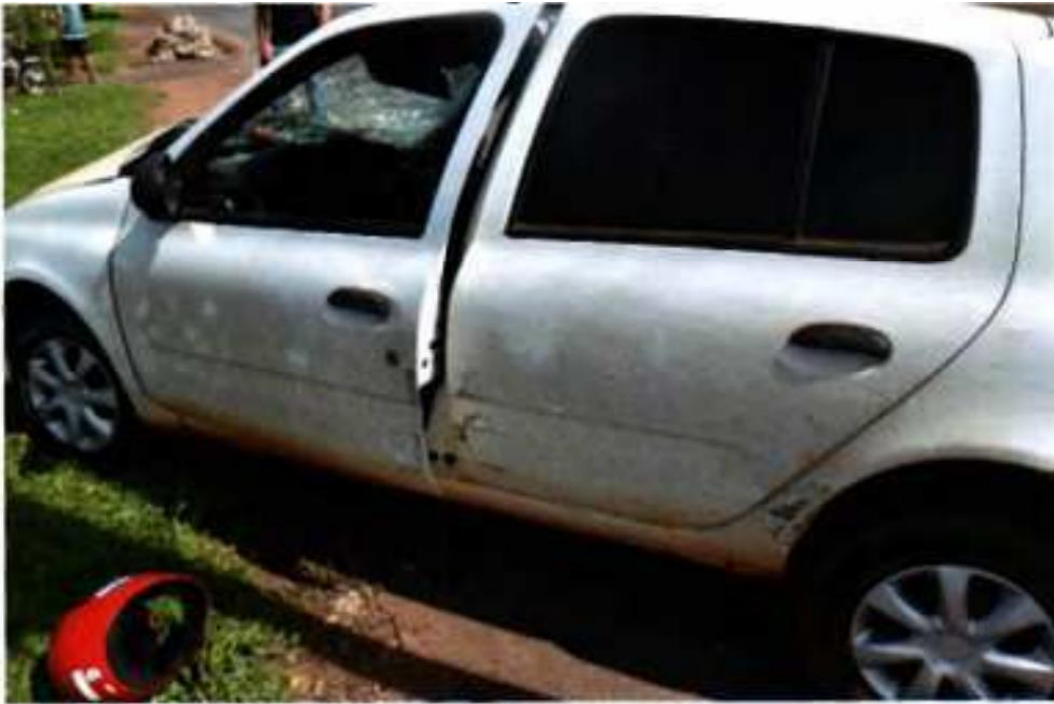
- 3) O Laudo Pericial mostra claramente que o capacete do condutor da unidade V2(MOTOCICLETA) foi projetado isoladamente da vítima, conforme mostra a foto efetivada no local.

As imagens não mostram nenhuma avaria relevante na estrutura do capacete. Apesar da importância relevante do não uso, ou do uso incorreto deste equipamento de segurança, na avaliação das consequências de um acidente, o perito subscritor do Laudo não procedeu vistorias técnicas nos mesmos e não determinou se os ocupantes os utilizavam na cabeça e com a cinta jugular presa corretamente.
