PARECER TÉCNICO SOBRE INCÊNDIO EM VEÍCULO

Marcos Augusto Monteiro

12/04/2021

Segundo consta, trata-se de um incêndio ocorrido no dia 20/03/2021 por volta das 21:41 horas, na Rodovia GO-010, KM 141, Zona Rural de Vianópolis-GO, envolvendo a unidade automotiva aqui caracterizada como V1(RANGER). Em consequência do evento houve apenas danos materiais na unidade envolvida.

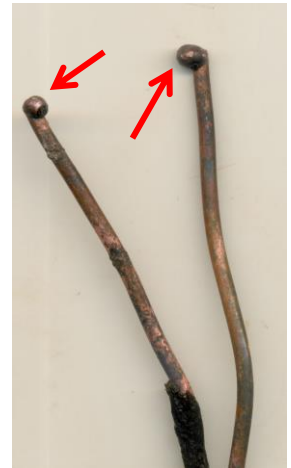
A formação de pérolas ou traços de fusão denunciam o fenômeno elétrico de curto-circuito, podendo constituir-se em causa (perolamento primário – ver figura ao lado) – quando dois fios condutores energizados com cargas opostas, e desencapados, entram em contato nas regiões desprotegidas de isolamento, ou ser produzido em consequência de um incêndio em veículo (parolamento secundário).

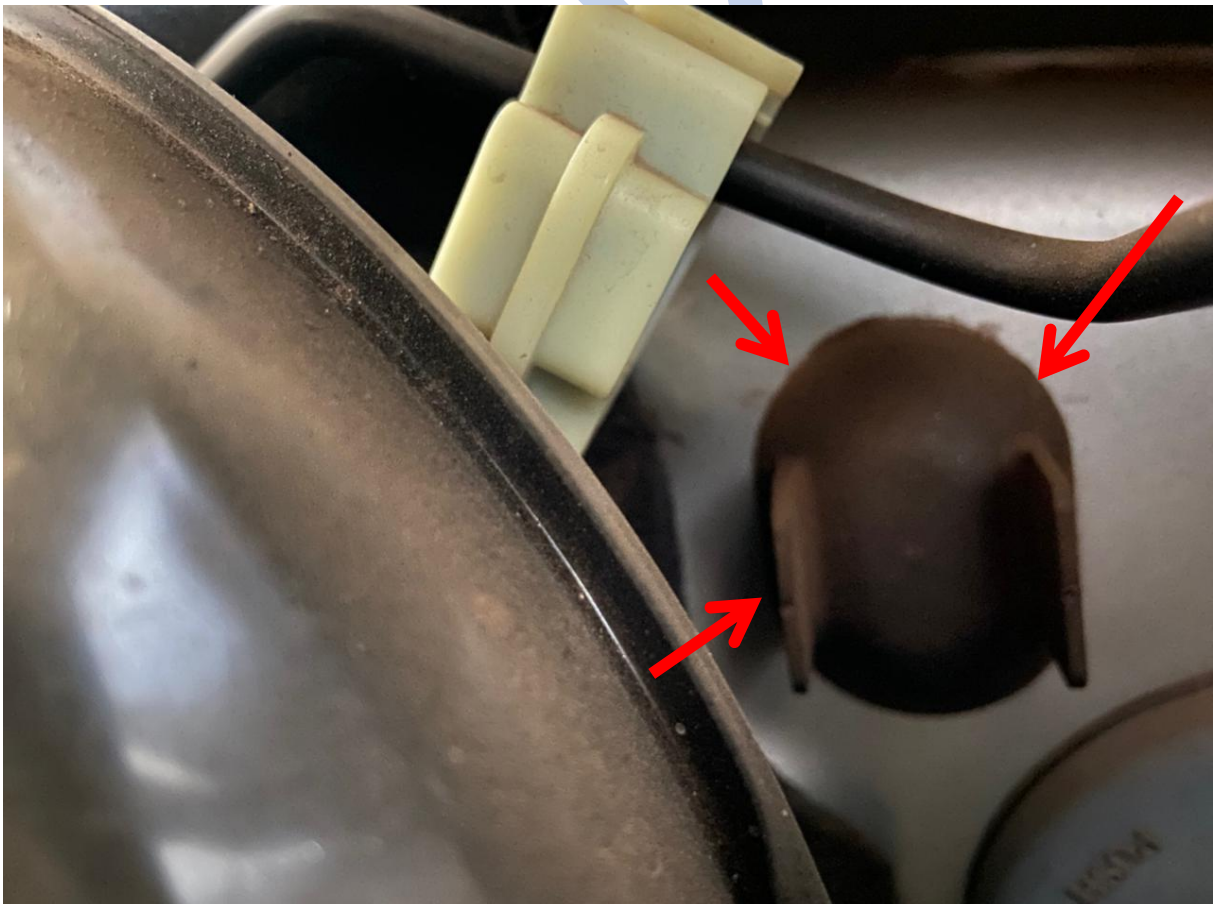
O cabo estendia-se do cofre do motor ao espaço atrás do encosto do banco traseiro do veículo, passando por orifício existente no painel metálico que separa o cofre do motor ao habitáculo do veículo, antes protegido por peça plástica, retirada para dar passagem ao cabo elétrico quando da instalação do som automotivo. Veja a foto abaixo de veículo FORD/RANGER igual ao veículo incendiado:

No veículo incendiado, a peça plástica (indicada pelas setas vermelhas) foi retirada para dar passagem ao cabo do sistema de som.
