# Marcos Augusto Monteiro

## **PARECER TÉCNICO SOBRE ACIDENTE DE TRANSITO**

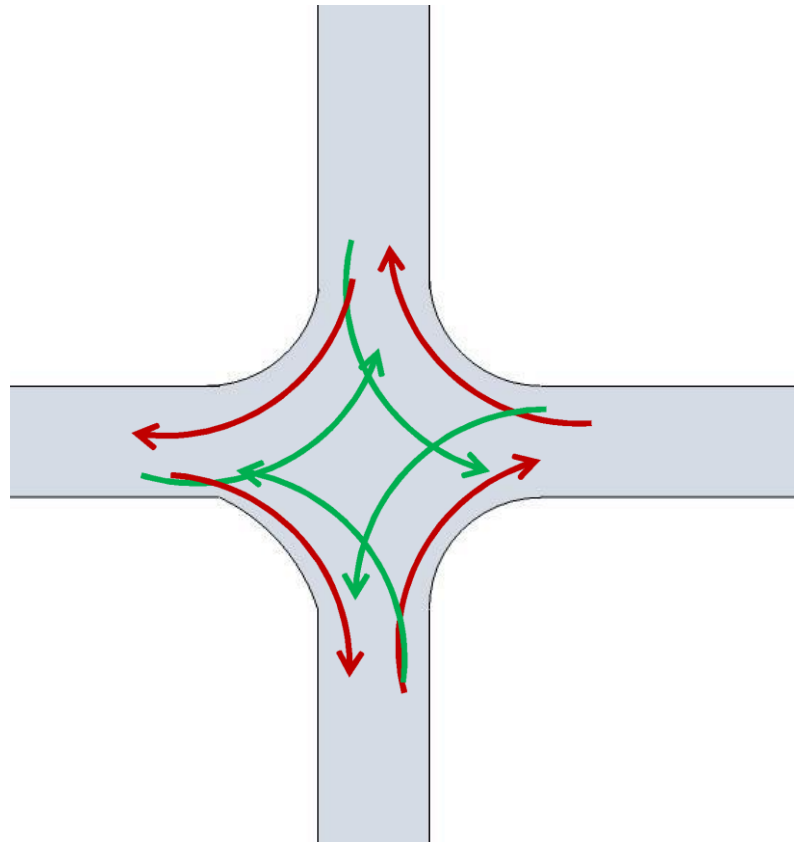
Fig. 3

No entanto, conforme ilustrado na fig. 3 abaixo, como no local existe quatro possíveis modos de se efetivar conversões à direita (setas vermelhas) e a mesma quantidade de possíveis conversões à esquerda (setas verdes), é tecnicamente impossível a construção deste tipo de cruzamento com a adoção das superelevações recomendadas.

Neste caso, o poder público pode optar por manter as probabilidades de conversões nas vias, sacrificando o maior conforto dos condutores e passageiros dos veículos e procurando minimizar a falta de superelevação limitando adequadamente as velocidades permitidas.

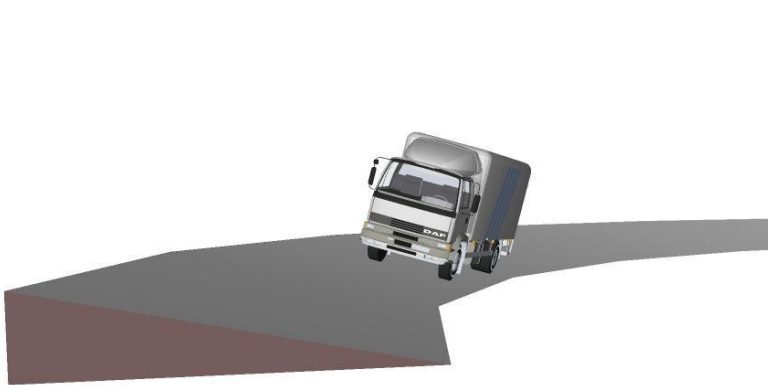
Superelevação construída do modo correto -  
SUPERELEVAÇÃO POSITIVA

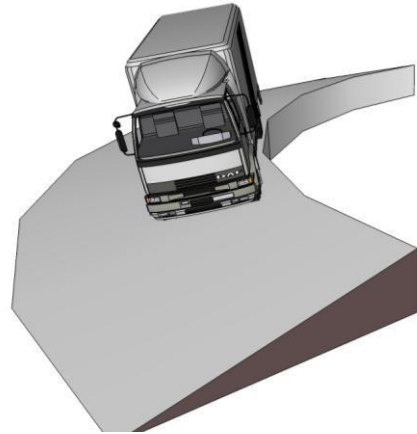
Superelevação construída do lado  
oposto da curva em relação ao correto  
- SUPERELEVAÇÃO NEGATIVA.

Quando um veículo entra em trajetória curvilínea onde o leito da via apresenta superelevação negativa, as componentes das forças laterais que deveriam se contraporem, anulando-se, passam a agir todas no mesmo sentido, potencializando o efeito da força centrífuga. Então o veículo seus ocupantes, cargas, etc., são "empurrados" radialmente para fora da curva. Neste caso, põe-se em risco o tráfego, potencializando a probabilidade de ocorrências de acidentes do tipo tombamentos, capotamentos, saídas de pista, etc. É especialmente perigoso ao tráfego de motocicletas e de veículos com carga e veículos com centro de massa deslocado para cima.

Então, não sendo possível construir determinado cruzamento (quando permitidas todas as possibilidades de conversões) com as recomendadas superelevações positivas, o poder público deve providenciar para que sejam eliminadas todas as superelevações negativas, inteiramente aplicável com obras de terraplanagens para nivelamento e planificação da área comum do cruzamento.

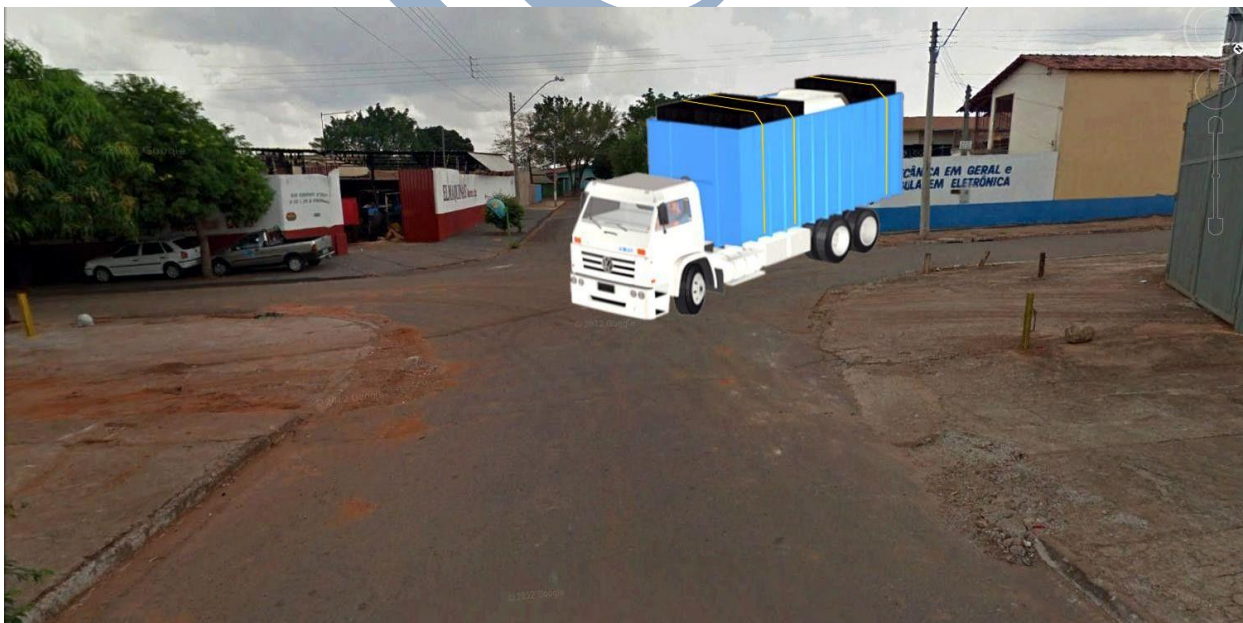
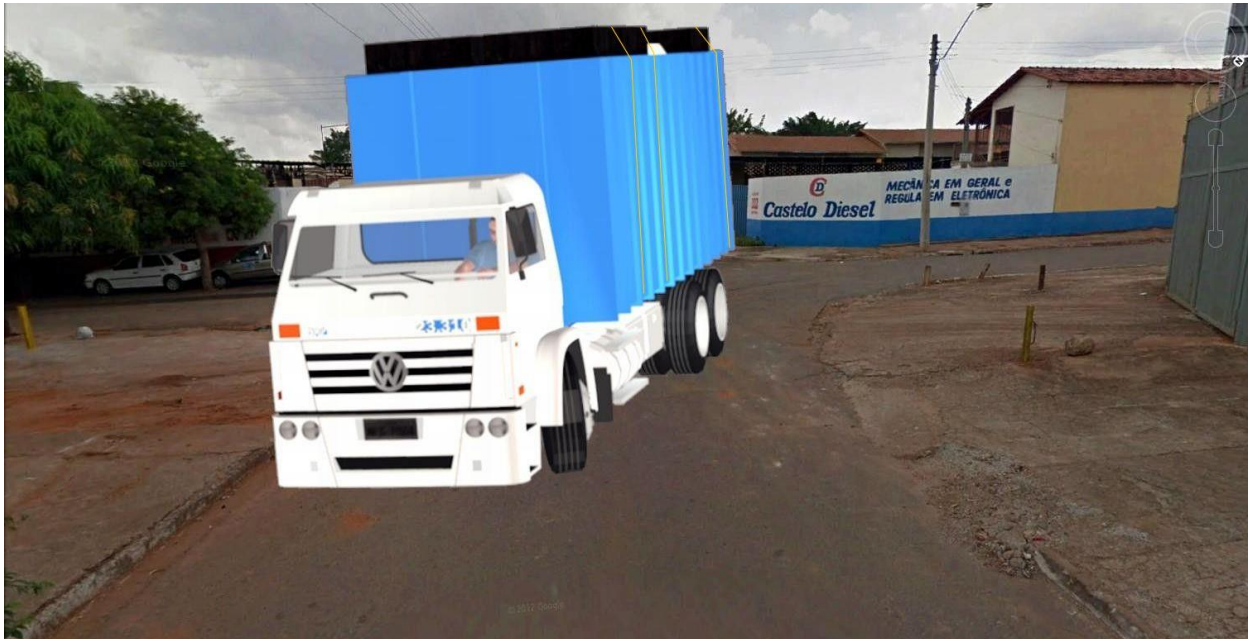
Então, o condutor da unidade iniciou conversão à esquerda, com trajetória no sentido sudoeste/nordeste da Rua Curupaiti. Para concretizar a manobra, o veículo descreveu um arco de cerca de  $90^\circ$  com raio de aproximadamente 15 m na área comum do cruzamento das vias, onde, conforme visto anteriormente, existe declive transversal de cerca de 4,7 %.

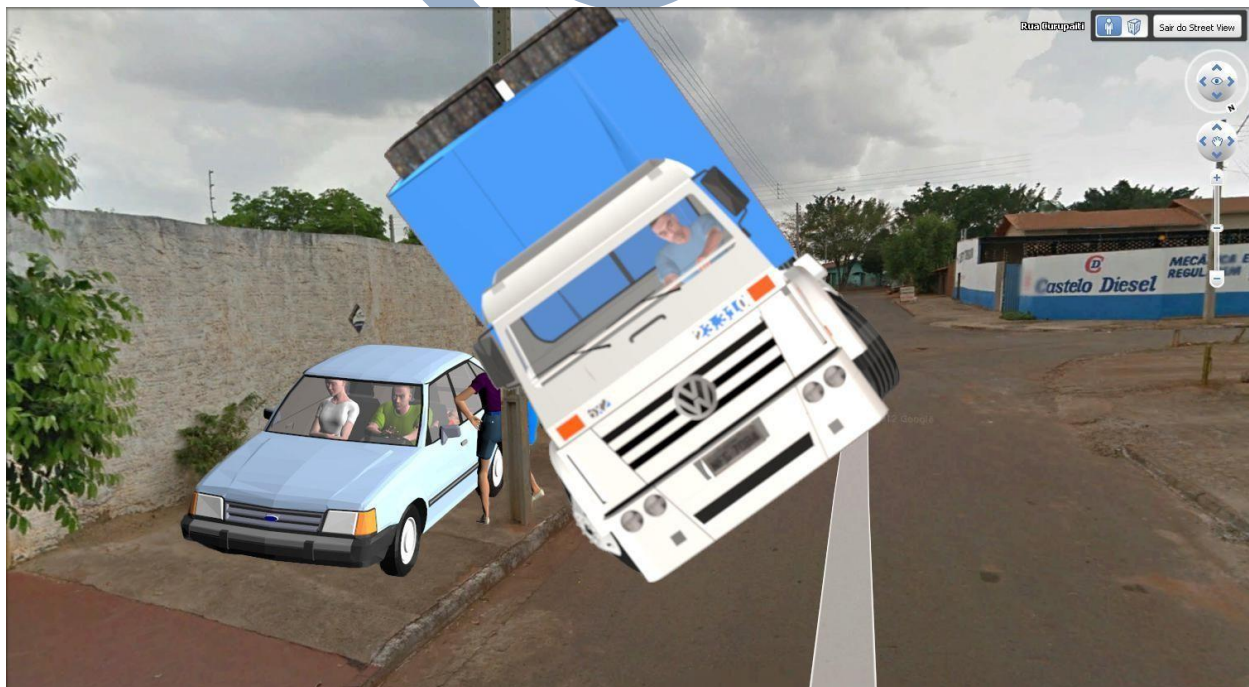
No momento em que V1 atingiu ponto alinhado ao local onde a unidade V2(ESCORT) encontrava-se estacionada, o condutor de V1 teria ouvido um "baque" e ato contínuo perdeu o controle da unidade, sendo que a mesma iniciou tombamento contra a sua lateral direita. O fotograma abaixo mostra o momento em que a unidade iniciou o tombamento para a direita.

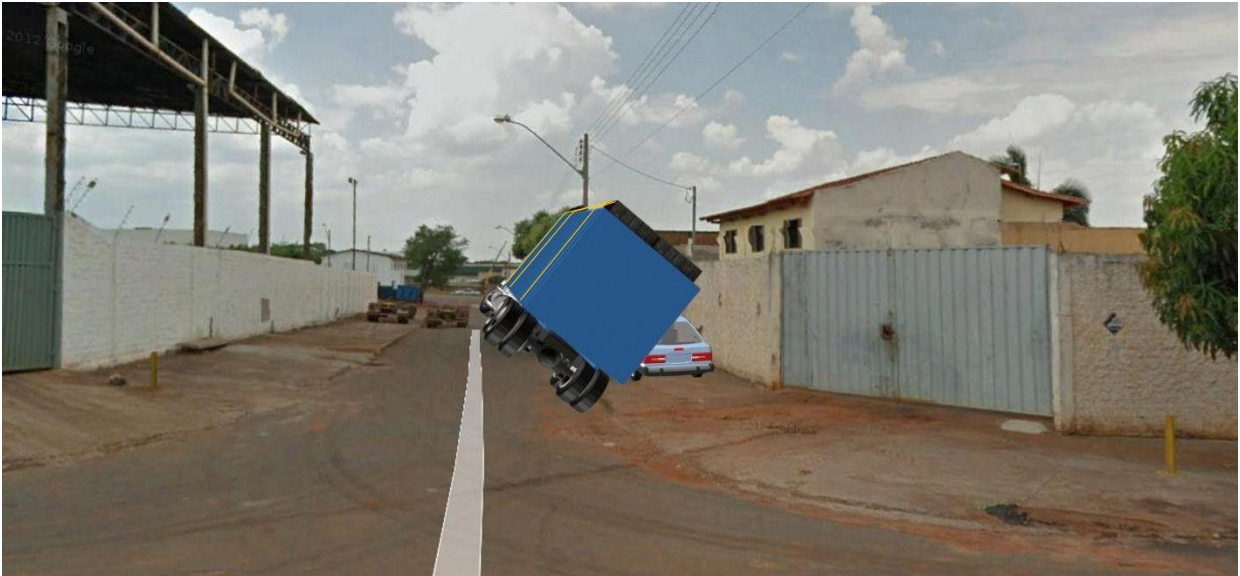
Abaixo, reproduzimos a mesma cena com visão pelo lado posterior, onde evidenciamos o fato de que durante o tombamento a traseira convergiu mais do que a dianteira, sendo este fato observável pelas fotos tiradas na ocasião do acidente.

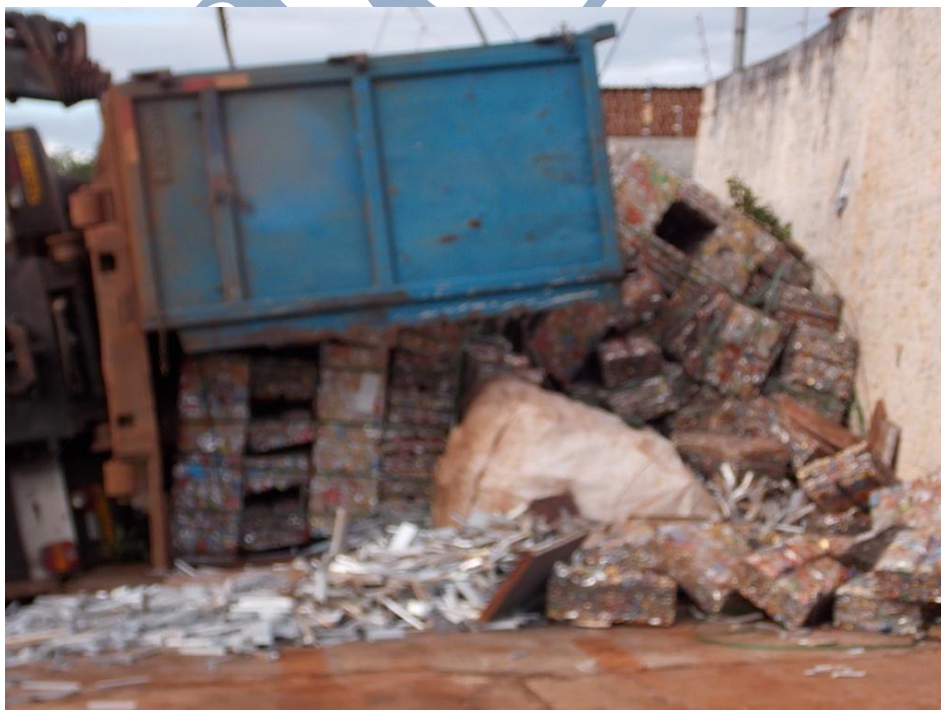
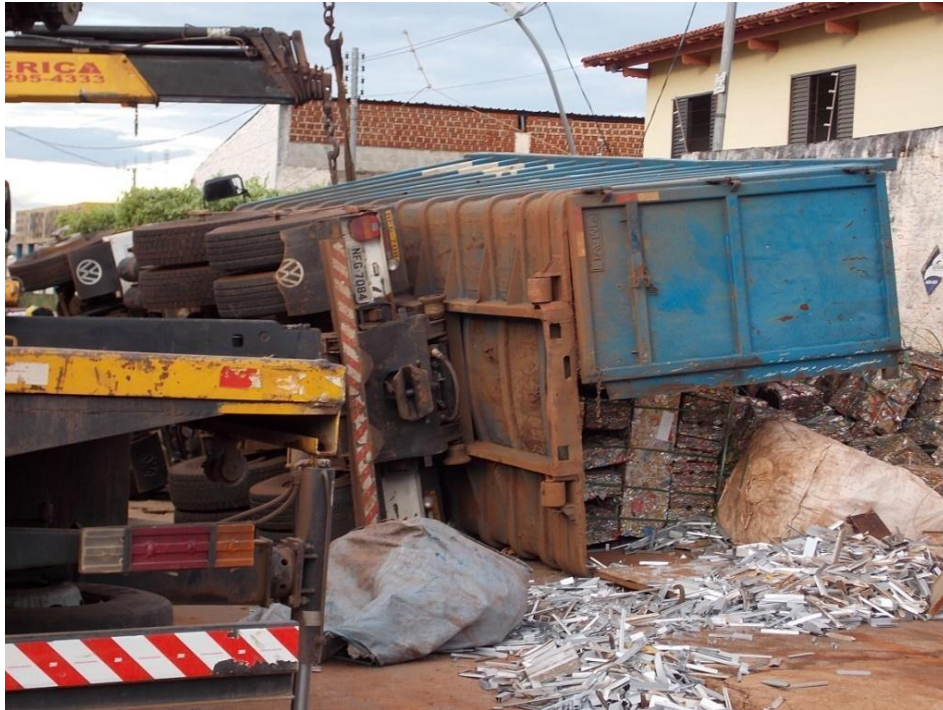
Então a unidade V1(CAMINHÃO VW) tombou completamente, quebrando o poste da rede elétrica, sobre o veículo e as vítimas que se encontravam junto ao mesmo.

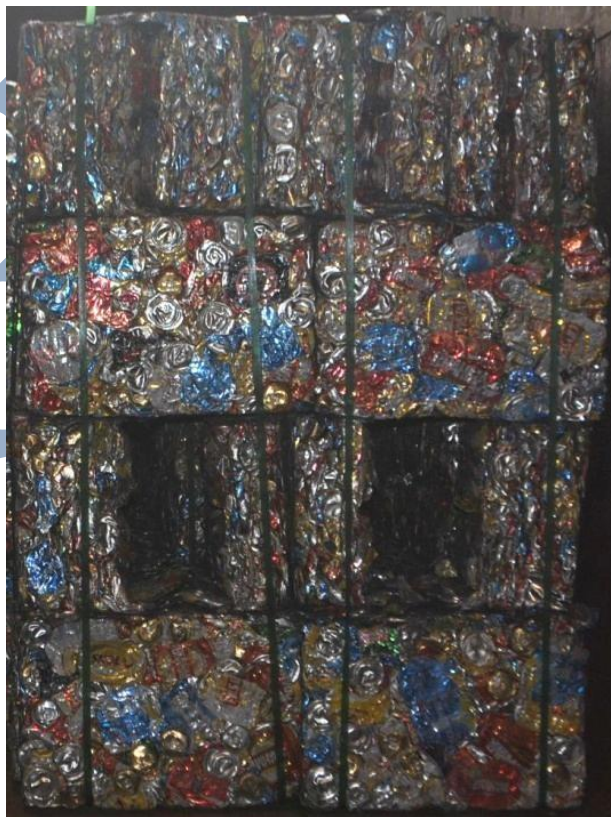
Após acondicionada a carga do mesmo modo em que a mesma se encontrava na ocasião do acidente, verificamos que a mesma apresentava estabilidade suficiente para afirmarmos que não apresentavam folgas suficientes para se deslocarem no interior da caçamba a ponto de transmitir impulsos indesejáveis à segurança do transporte.

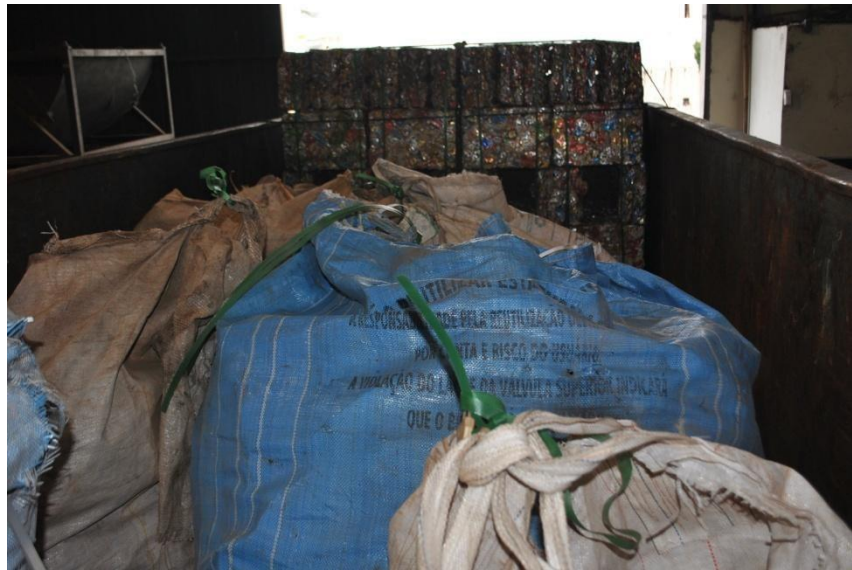
Temos ainda o fato de que a manobra de conversão à esquerda efetivada pela unidade V1(CAMINHÃO VW) no momento do acidente ocorreu com velocidade de 18 km/h, conforme registrado em seu disco de tacógrafo. A esta velocidade, mesmo que a carga se movimentasse com mínimas folgas eventualmente existentes

(entre 5cm e 10cm) , não iria adquirir aceleração (e conseqüente força lateral) com intensidade suficiente para provocar o tombamento da unidade.
