PARECER TÉCNICO SOBRE INCÊNDIO

Marcos Augusto Monteiro

13/01/2013

No dia 03/01/2013 por volta de 19:00 horas ocorreu incêndio na empresa ALPHA HOSPITALAR LTDA, situada na Av.C-159; nº 321; Jardim América; Goiânia-GO que destruiu completamente todo estoque de produtos hospitalares ali existente e causou danos expressivos nas edificações.

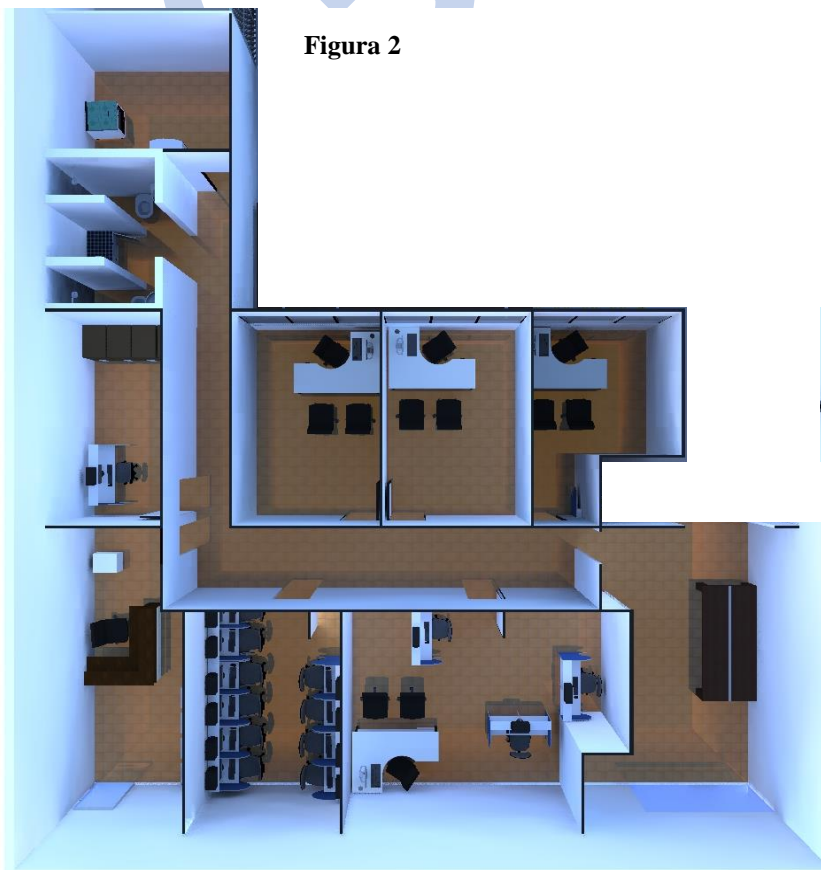
Figura 2

a) SETOR 1: com aproximadamente 147,00 m² de área construída, ocupando o terço anterior e parte da ala norte das edificações, onde encontravam-se instaladas a administração da empresa, banheiros e copa/conzinha (salas de Diretoria; Gerência, Departamento de Compras, Departamento Financeiro; Televidas; Recepção/Espera; Recepção de Expedição de Produtos e CPD/arquivos). Neste setor as paredes internas eram de divisórias de material sintético, típicas de instalações de escritório; o forro era de placas de gesso e o piso de cerâmica vitrificada.

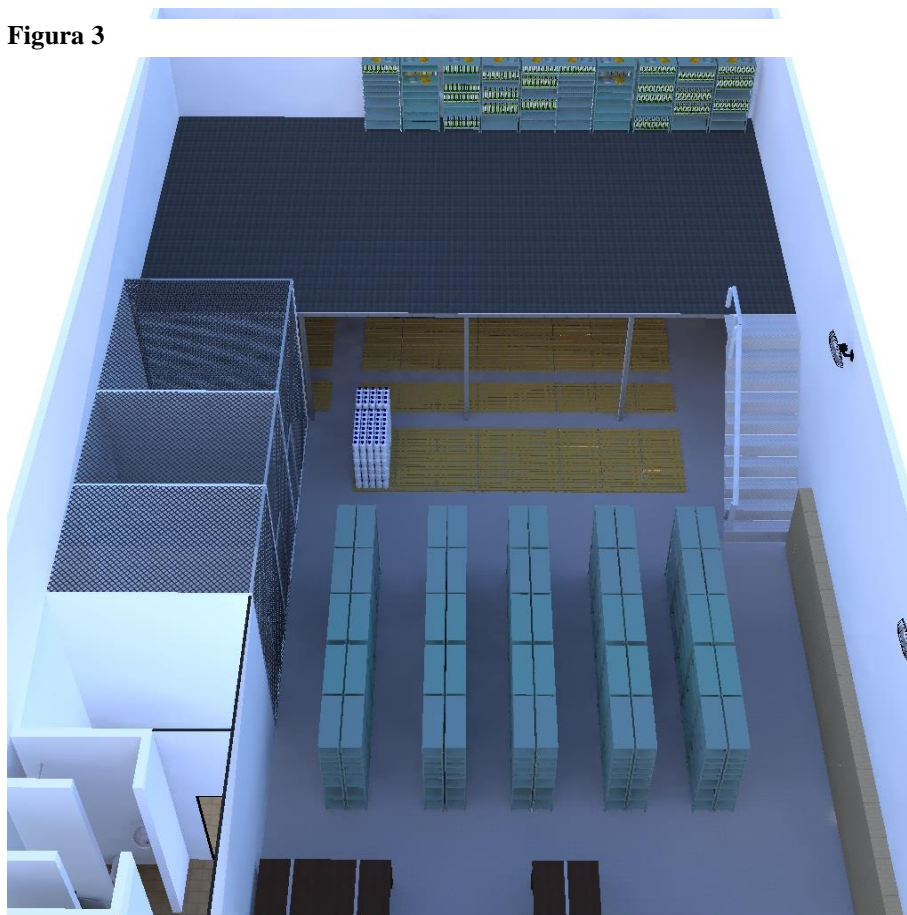
Figura 3

b) SETOR 2: ocupava dois terços das edificações (médio posterior do térreo) com cerca de 265 m² de área, delimitado por paredes de alvenaria e divisórias de escritórios separando-a do Setor 1. O piso era do tipo cimentado e o forro de placas de gesso. Neste setor encontravam-se armazenados os fármacos e outros produtos hospitalares que eram distribuídos pela empresa, em um conjunto de cinco fileiras de prateleiras metálicas, dezenas de paletes de madeira organizadas em fileiras sobre o piso, na parte posterior do setor e na área sob o Mezanino e em caixas fechadas empilhadas junto à parede leste. Fármacos de venda controlada encontrava-se armazenados em três cômodos do tipo "gaiolas", com paredes e cobertura gradeadas, contíguos e à junto à parede oeste.

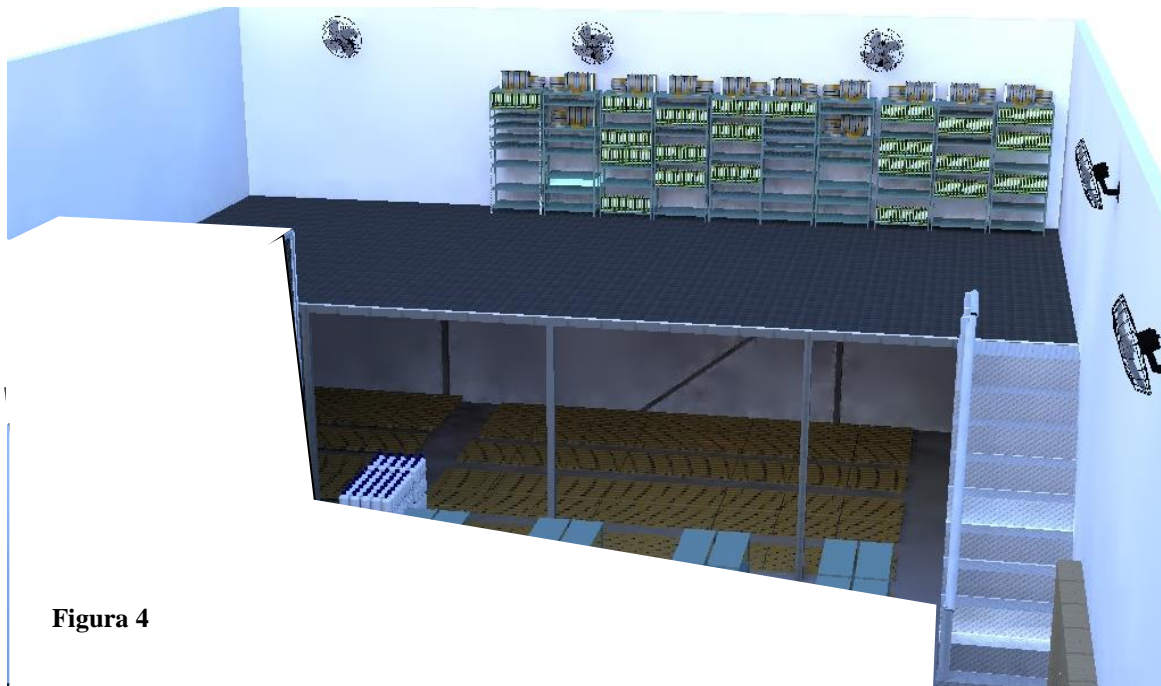
Figura 4

c) SETOR 3: MEZANINO, localizado na parte posterior das edificações, ocupando área de aproximadamente 95 m². Era construído em armação de aço constituída de 15 colunas de secção quadrada de 10 cm e cerca de 60 vigas metálicas de secção quadrada de 8,0 cm, entrelaçadas, formando quadrados. O piso era de chapas de madeira compensada, revestida de placas de borracha com relevos antiderrapantes tipo "moeda". O acesso ao Mezanino era feito através de escada em estrutura metálica instalada junto à extremidade sul do mesmo. Sobre o Mezanino encontravam-se um conjunto de prateleiras metálicas apostas junto à parede leste, onde encontravam-se depositados papéis antigos da empresa (SIC), o mobiliário de uma farmácia desativada e caixas de fármacos armazenados.

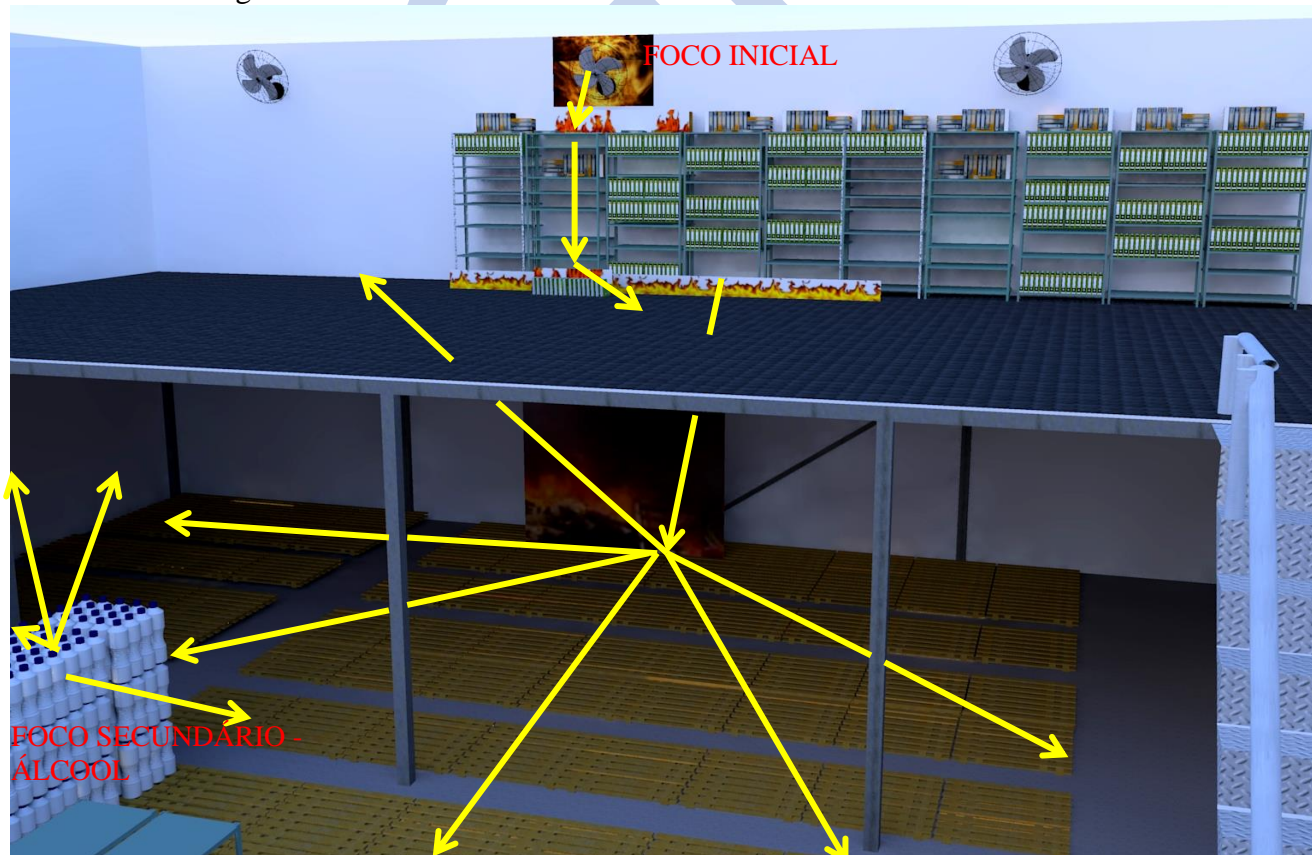
Figura 6

Com o FOCO INICIAL localizado no terço superior do setor médio da parede leste do mezanino, o incêndio propagou para papéis localizados em prateleiras logo abaixo. Dado a proximidade do FOCO INICIAL e a estrutura da cobertura do mezanino, o mesmo ruiu naquela região, e, em sua queda provocou a queda das prateleiras com papéis já incendiados sobre o piso de borracha e madeira do mezanino. O piso do mezanino e os fármacos ali armazenados em caixas iniciaram rápida combustão. Nos locais próximos à parede onde o piso inicialmente entrou em combustão, em função da fragilização e do peso dos produtos armazenados, houve a queda de matéria em combustão para o térreo, abaixo do mezanino. Vale salientar que constatamos vestígios de que nas partes mais próximas à parede leste o piso incendiou primeiro na face superior, revestida de borracha (restos remanescentes apresentavam a borracha comburida e a face inversa semipreservada), e nas partes mais afastadas para o oeste, o piso iniciou combustão pela face inferior (restos semicomburidos do piso nesta região apresentavam ainda a borracha de revestimento). Ou seja, o piso ruiu inicialmente próximo à parede e com a queda de entulhos incandescente para o térreo, as chamas se espalharam radialmente para o SETOR 2 e para cima, de volta ao piso do mezanino. Ver Figura 6.

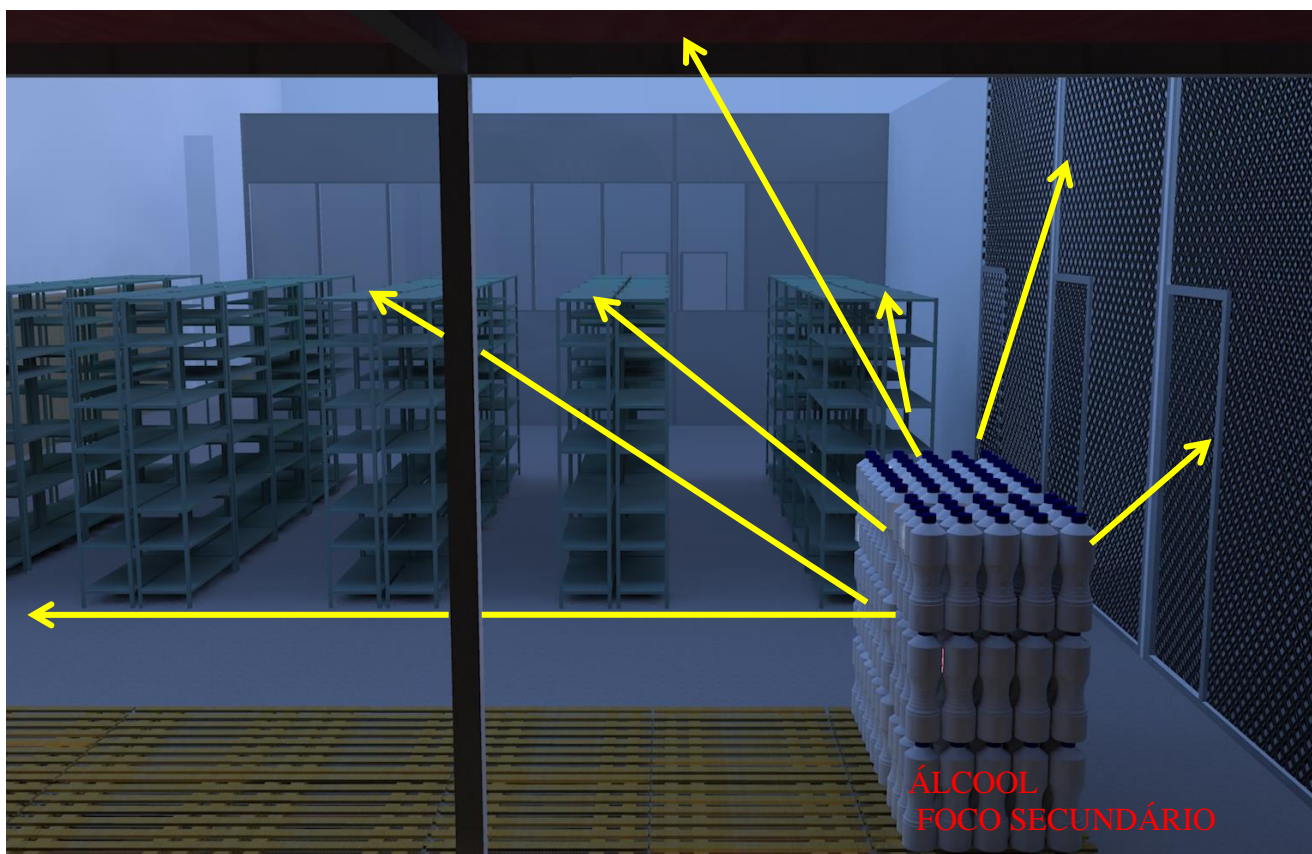
Ao se propagar no SETOR 2 através de caixas de produtos e de palets de madeira, na região noroeste as chamas atingiram grande quantidade de garrafas plásticas contendo álcool. Este produto passou a constituir um FOCO SECUNDÁRIO, dado à rapidez e as proporções alcançadas pelas chamas .

No ambiente do SETOR 2 as chamas alcançaram as prateleiras contendo caixas de fármacos e atingiram altura suficiente para danificar todo o forro de gesso e fragilizar a estrutura metálica do da cobertura, que ruiu exatamente no ponto alinhado ao local onde encontrava-se armazenado o álcool. Ver Figura 7 e Foto 20.
